DOCUMENTARE SAN FELICE DEL BENACO: UN ARCHIVIO DIGITALE DELL'ARCHITETTURA E DEGLI INTERVENTI ANTISISMICI STORICI

Luca Sbrogiò, Ylenia Saretta

Quaderni dell'Archivio di Comunità di San Felice del Benaco 4

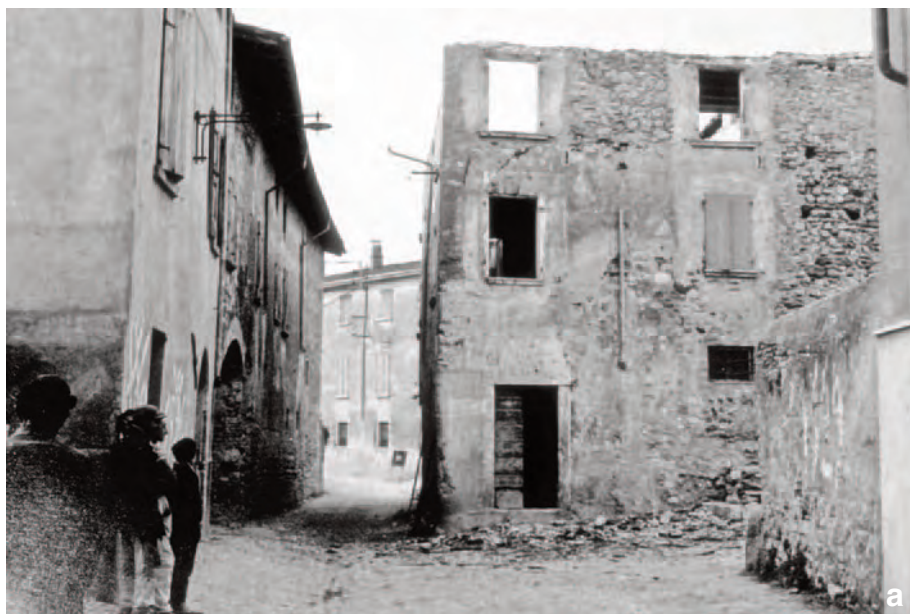
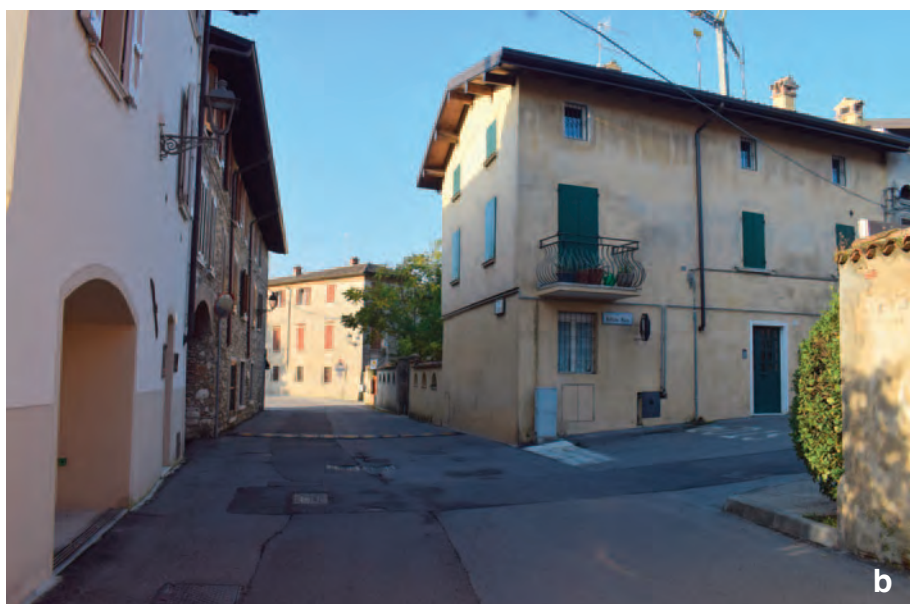
Fig. 15. Lo stato di Via Garibaldi (il nord è alle spalle) con l'USTR 19 sulla destra e le USTR 26 e 24 sulla sinistra a) presumibilmente negli anni Quaranta/Cinquanta (foto Archivio Fotografico Pier Luigi Mazzoldi) e b) nel 2023 (foto O. Saletti).

L'USTR 19 in Via Garibaldi, oggi completamente intonacata, si riconosce in una foto presumibilmente degli anni Quaranta/Cinquanta anche se all'epoca era priva di rivestimento (fig. 15): le pareti mostrano una tecnica muraria tipica della zona, con ciottoli (cfr. Capitolo 4), mentre non è presente la copertura, forse crollata a causa dell'abbandono o degli eventi bellici. La forometria è leggermente diversa da quella attuale, con una porta a piano terra invece dell'attuale finestra e viceversa per il secondo piano. La copertura odierna è, quindi, frutto di una ricostruzione recente, mentre l'intonaco ha cancellato la possibilità di analizzare con maggior dettaglio la tecnica muraria. L'edificio in primo piano (USTR 26) era intonacato già all'epoca e l'impianto è rimasto il medesimo, sebbene al piano terra sia stato realizzato un portale con arco a sesto ribassato per consentire l'accesso ad un garage e l'arco a tutto sesto dell'altra porta sia stato trasformato in un arco ribassato policentrico. La vicina USTR 24, visibile solo di scorcio nella foto storica, sembra mantenere inalterati i suoi caratteri; nel 1973 era però parzialmente intonacata (fig. 16a) diversamente da oggi, dove i ciottoli faccia-vista testimoniano la tecnica muraria locale (fig. 16b). L'intonaco storico – e ciò che ne rimaneva – è stato completamente rimosso e i giunti sono stati ristilati con una malta di moderna composizione. Il portale ha mantenuto i suoi elementi distintivi, mentre è stata riaperta una finestra che risultava tamponata nel 1973. Anche le finestre del terzo piano sono di recente inserimento, così come il solaio che copre il corridoio di passaggio verso il retro dell'abitazione, prima presumibilmente voltato.

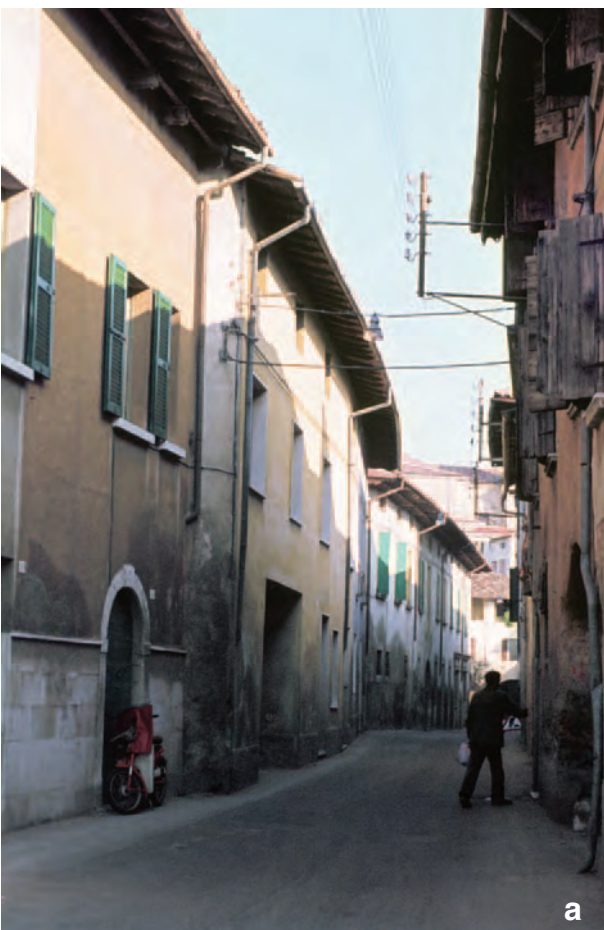
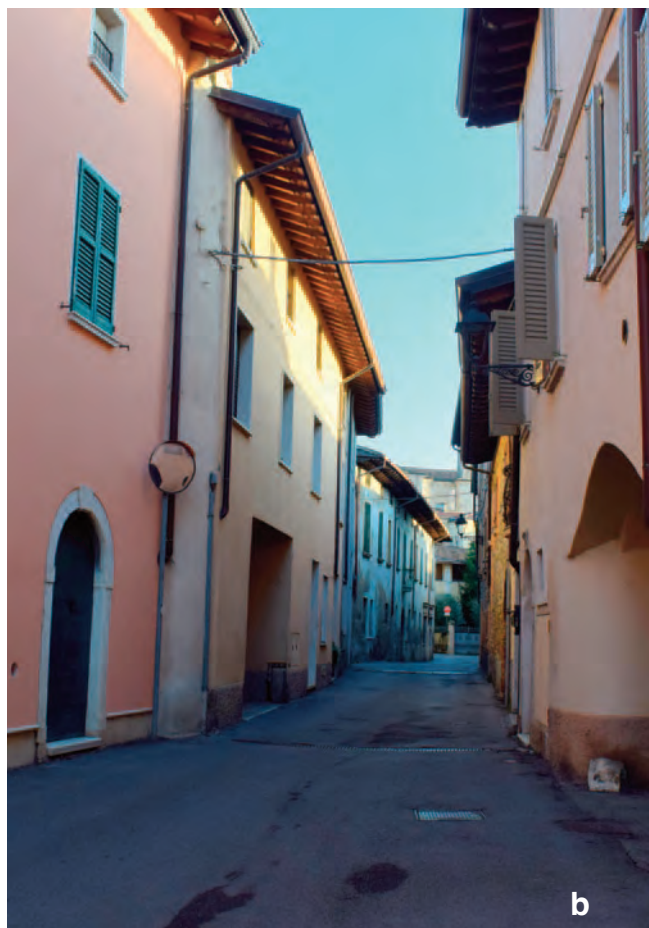
Fig. 17. Lo stato di Via Garibaldi (il nord è di fronte) a) nel 1973 (foto G.P. Brogiolo) e b) nel 2024 (foto O. Saletti).

Mantenendosi su Via Garibaldi, ma rivolgendo lo sguardo verso nord, la percezione urbana è rimasta inalterata rispetto a cinquant'anni fa (fig. 17). L'USTR 30, sulla sinistra delle

foto, inserita nel corso del XIX secolo, mostrava negli anni Settanta uno zoccolo con lastre in pietra al piano terra, ora rimosso, e anche l'intonaco è di recente fattura. All'ultimo piano sono state invece ricavate delle nuove aperture, per rendere abitabile il sottotetto. Alla fine del XX secolo era consolidata anche la vista di Piazza Municipio (fig. 18).

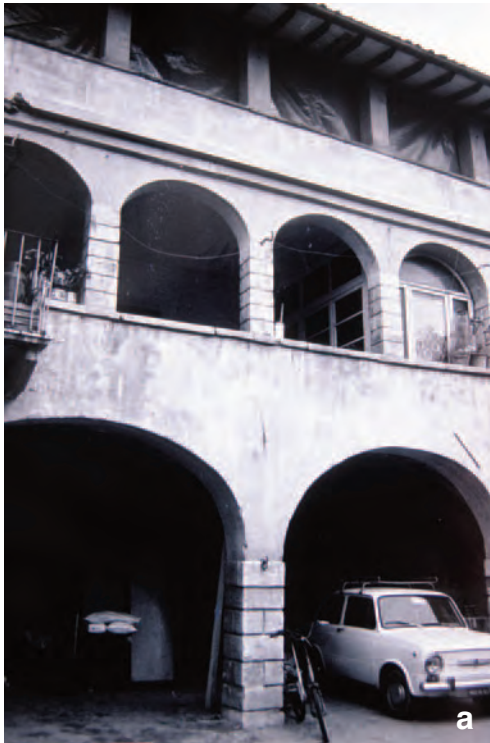
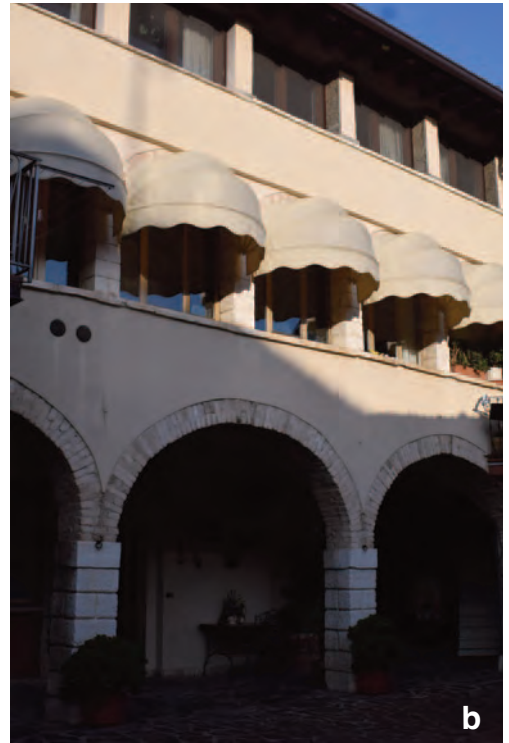
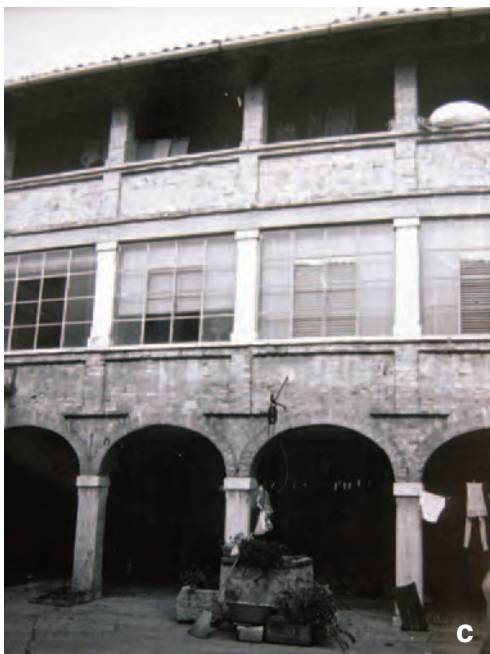
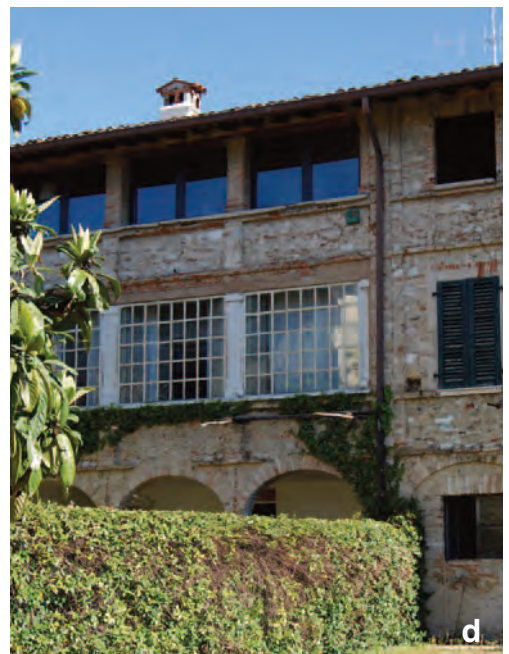
Fig. 19. Lo stato del retro dell'USTR 151 in Via Marconi a) nel 1973 (foto G.P. Brogiolo) e b) nel 2024 (foto O. Saletti); dell'USTR 312 in Via Cavour c) nel 1973 (foto G.P. Brogiolo) e d) nel 2023.

Gli edifici con caratteri formali tradizionali, ossia portici e logge (cfr. par. 3.1) hanno mantenuto abbastanza intatte le loro caratteristiche distintive anche nelle trasformazioni recenti, sebbene siano stati riadattati alle moderne esigenze di vita, ad esempio chiudendo i loggiati con finestre per renderli abitabili (fig. 19). Anche la Canonica in fig. 20 conserva

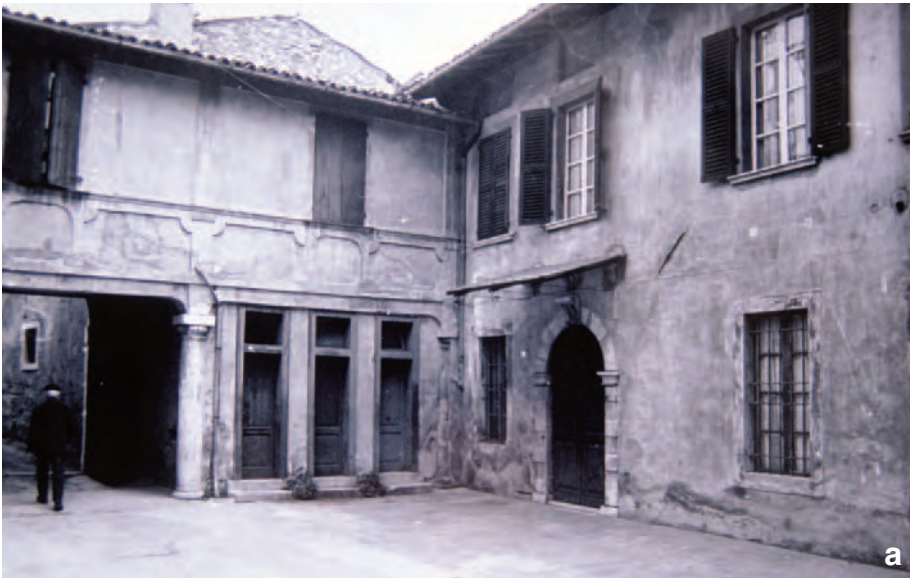
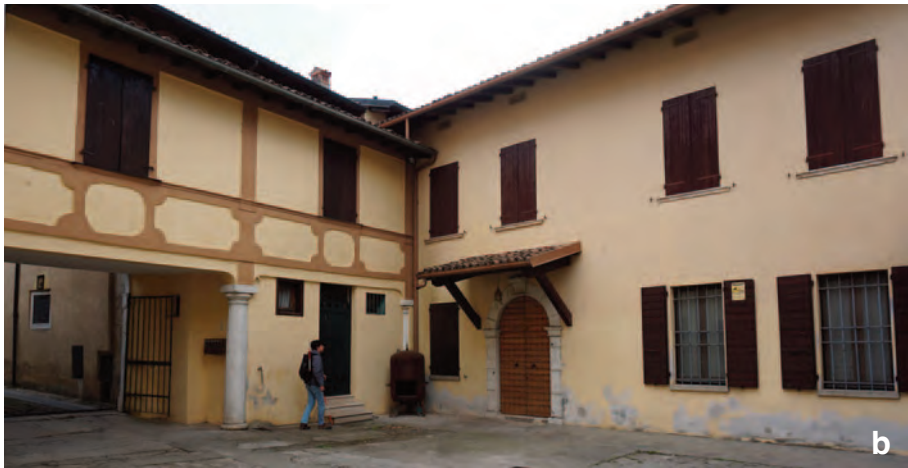
Fig. 20. Vista in direzione sud-est delle USTR 161 e 162 (Canonica in Via Marconi) dalla corte su cui affacciano a) nel 1973 (foto G.P. Brogiolo) e b) nel 2023.

l'immagine che aveva nel 1973: sono state parzialmente tamponate le tre aperture alte e strette al piano terra dell'USTR 162, così come quelle del sottotetto della canonica. Nella foto più vecchia è chiaramente visibile un tirante metallico in corrispondenza della colonna, oggi poco distinguibile poiché annegato nell'intonaco moderno, e uno nella parete adiacente.

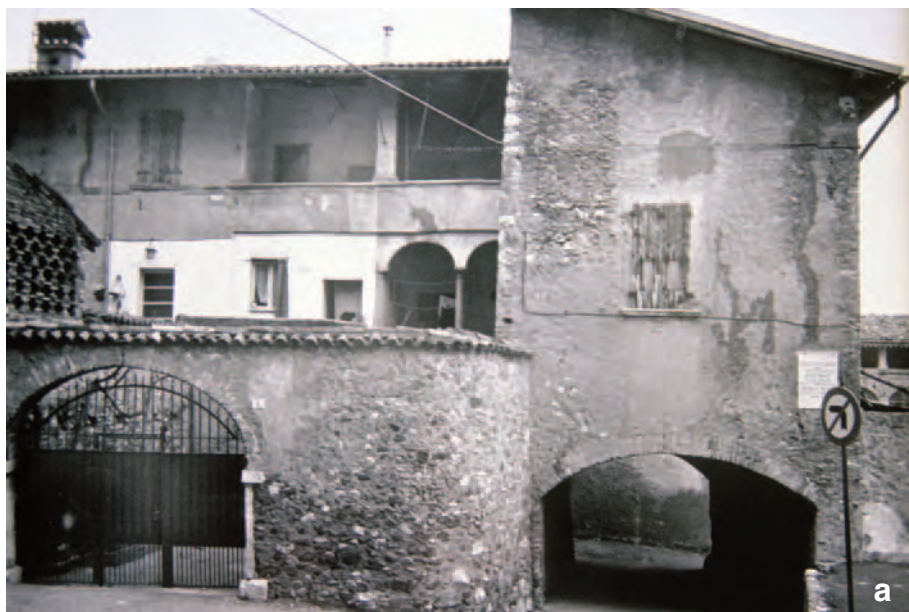
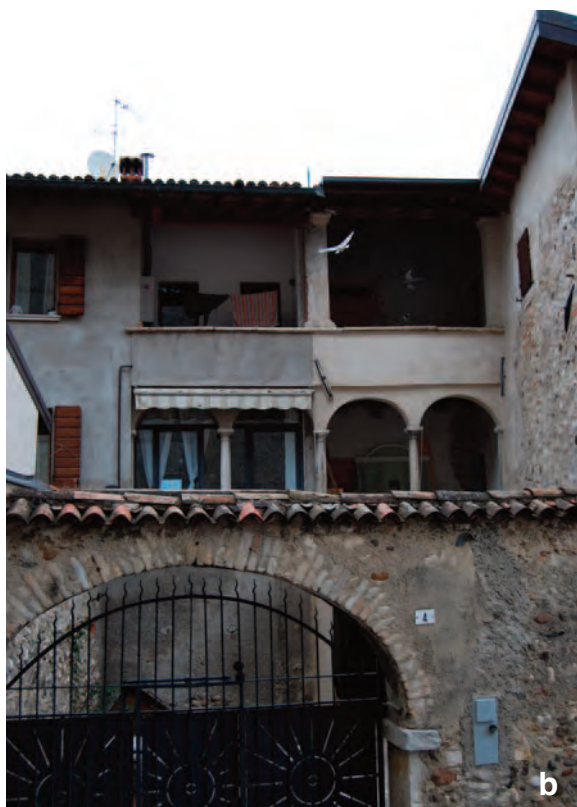
Fig. 21. Confronto del prospetto della USTR 281 a) nel 1973 (foto G.P. Brogiolo) e b) nel 2023.

Spostandosi in Via Sagrato Chiesa, nell'USTR 281, a fianco del volto che conduce su Via Romana, parte del loggiato al primo piano oggi visibile è stato forse riaperto solo di recente, mentre nel 1973 era tamponato e forato da finestre (fig. 21). All'inizio della via (fig. 22),

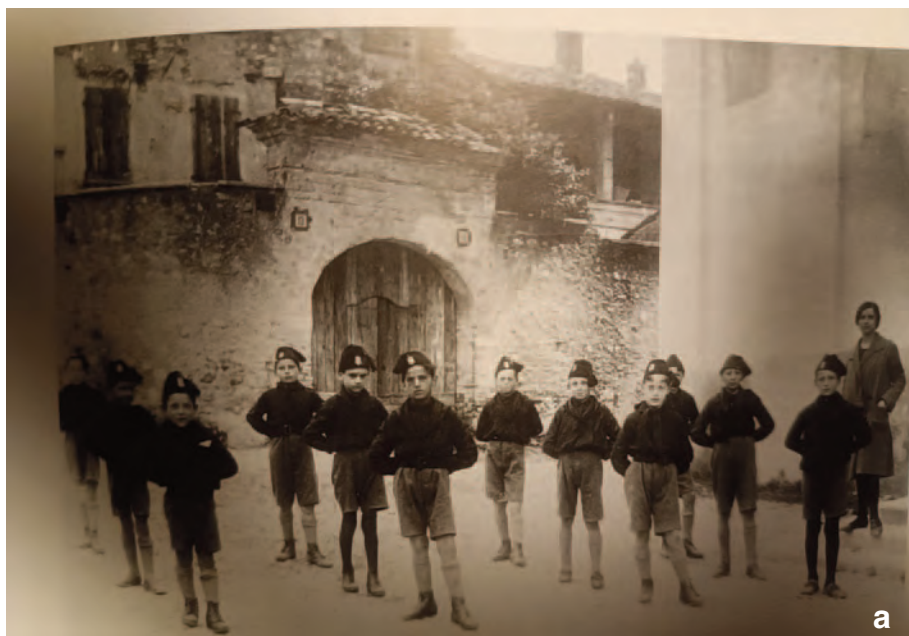
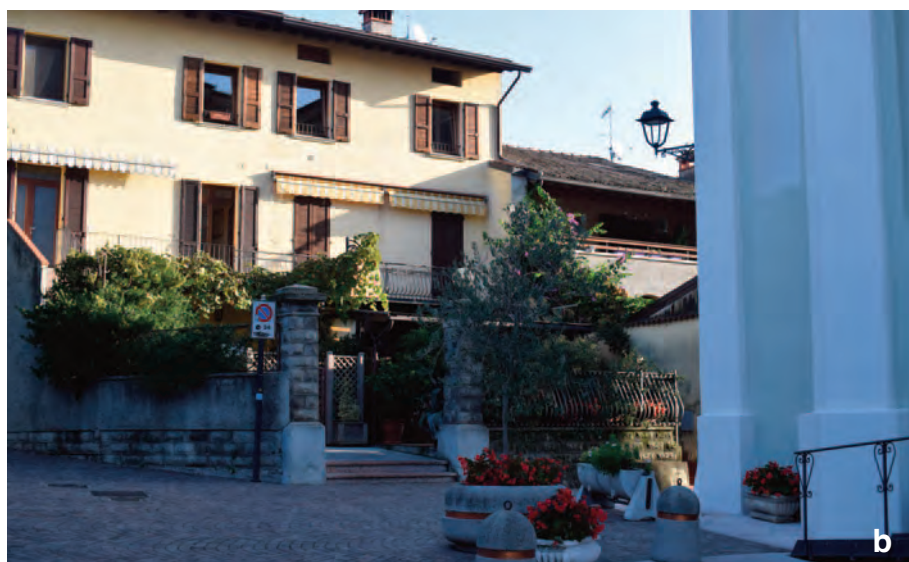
Fig. 22. Veduta della USTR 286 su Via Sagrato Chiesa a) negli anni Venti/Trenta del '900 (foto Archivio Fotografico Pier Luigi Mazzoldi) e b) nel 2024 (foto O. Saletti).

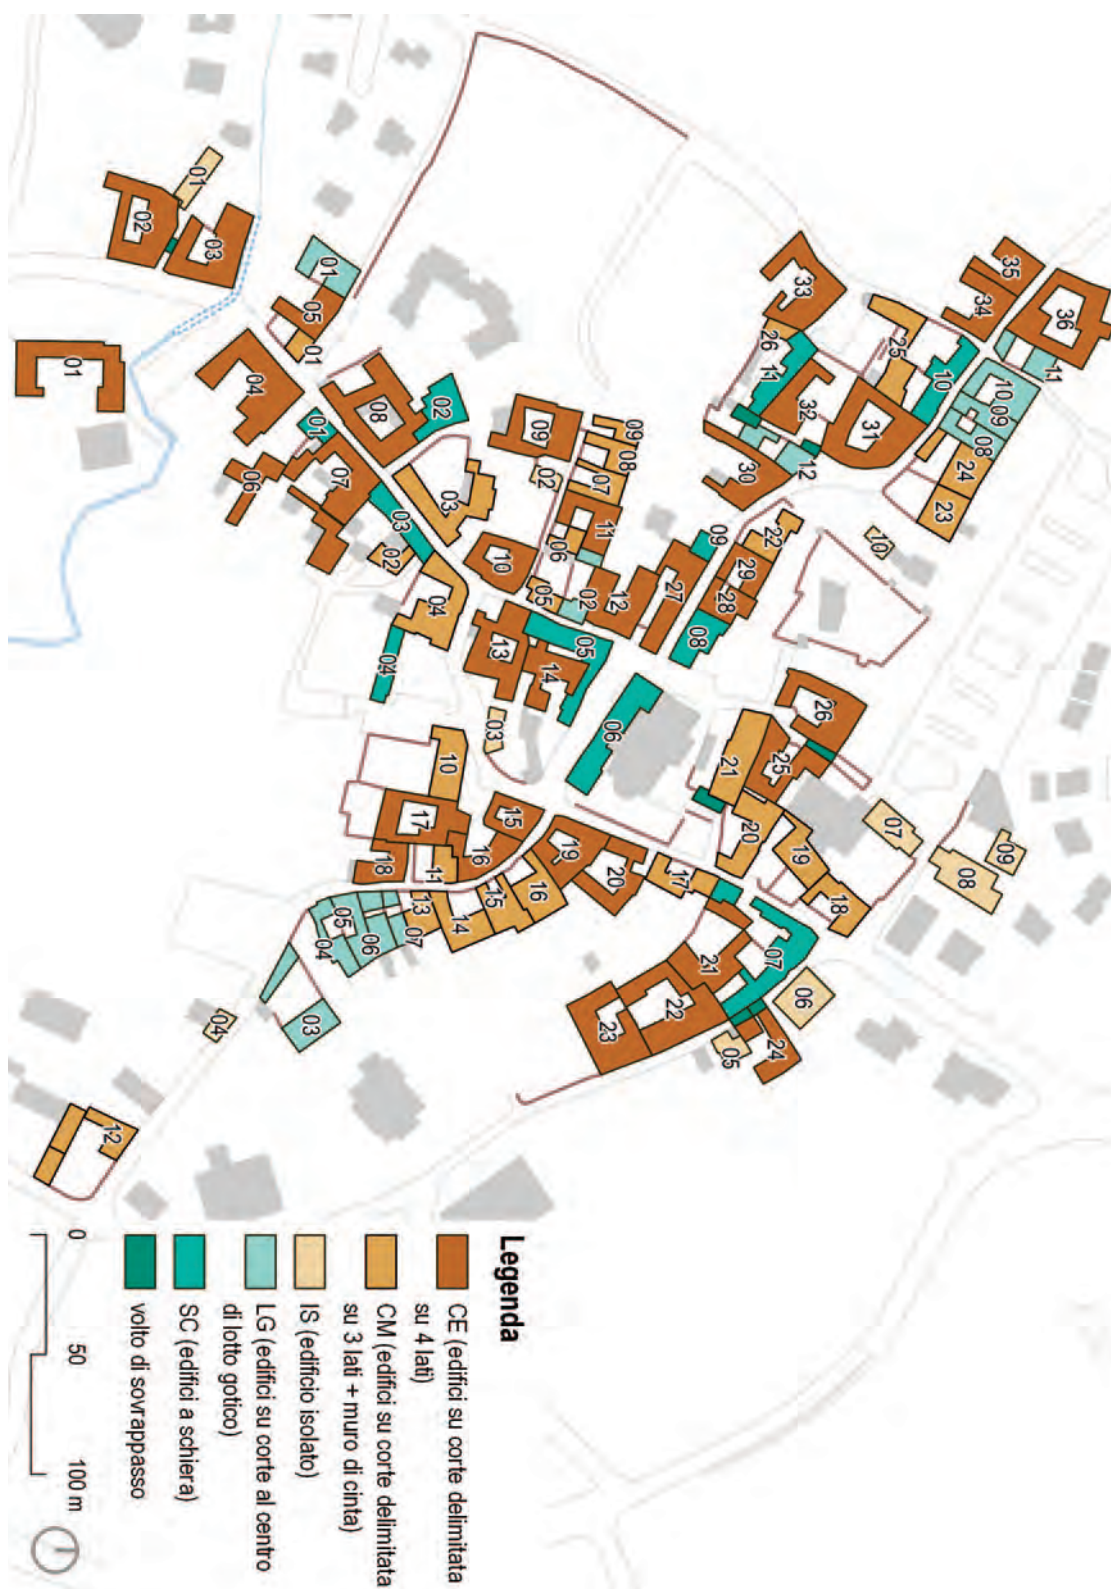
Fig. 24. Individuazione dei tipi di aggregati urbani sulla base della forma in pianta e della posizione della corte rispetto alla parte costruita. Il numero indica il codice di ciascun aggregato.

forme assunte dagli aggregati, ossia gruppi di edifici che formano un isolato urbano delimitato e coerente. La mappa in fig. 24 ne mostra la diffusione nel centro di San Felice. Si nota che tutti gli edifici residenziali affacciano su uno spazio aperto collocato davanti o dietro alla casa, che può essere stato delimitato come tale fin dalla prima costruzione degli edifici che vi si affacciano, o determinato dal progressivo accrescimento dei corpi di fabbrica.

Lo sviluppo degli edifici su corte è prevalente poiché sono stati contati 36 aggregati costituiti da una corte delimitata da edifici (CE), 26 da corte con muro di cinta (CM), 12 complessi su lotto gotico (LG); le schiere (SC) sono 11, gli edifici isolati 10. Nella contrada Pozza prevalgono complessi architettonici molto estesi e articolati attorno ad una corte, specialmente quelli del tipo CE (43%, ossia 10 su 23 blocchi urbani); l'edilizia è compatta sul fronte stradale di Via Garibaldi, ma si nota anche un ampio sviluppo dei lotti sulla parte posteriore. Meno frequenti e chiaramente delimitati (22%) i complessi con corte e muro di cinta (CM), che si localizzano perlopiù nell'area settentrionale della contrada, verso il nucleo centrato attorno alla chiesa. Nella piccola contrada di Menigolo, invece, prevalgono complessi del tipo CM (5 su 10), tre sono del tipo CE, mentre si osserva una sola schiera e un solo lotto gotico. Nella contrada di Piazza la situazione è più eterogenea: due complessi

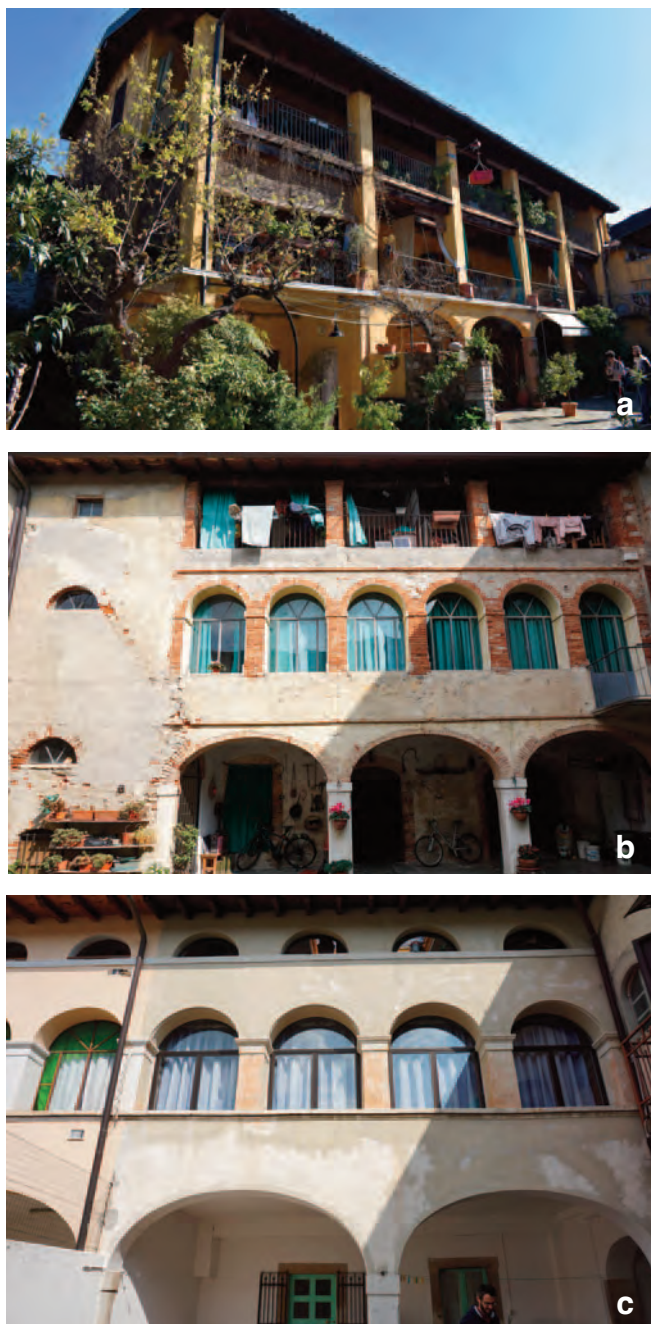
Fig. 25. Esempi del tipo edilizio TA1 (portico al piano terra, loggiato a piani superiori sul fronte sud; affaccio su corte): a) sottotipo TA1.1.a (portico con archi al piano terra, pilastri che reggono la copertura al piano primo e secondo); b) sottotipo TA1.1.b (portico con archi al piano terra, loggiati al primo e secondo piano); c) caso particolare di TA1.1.b con finestre a mezzaluna nell'ultimo piano.

TA1.2: portico e loggiati si collocano nella porzione centrale del fronte sud, come nel caso del fronte retrostante dell'edificio del Municipio.

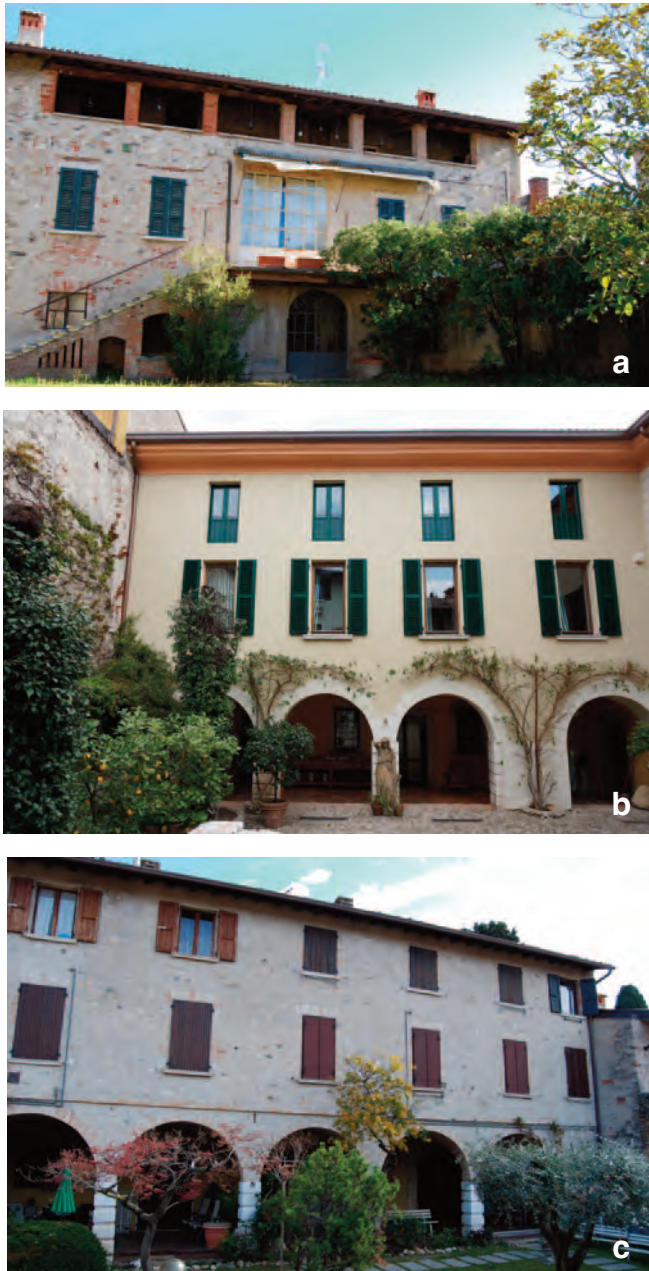
Fig. 26. Esempi del tipo a) TA2 (loggiate architravate all'ultimo piano); b), c) TA3 (portico al piano terra).

TA2: questo tipo architettonico presenta tre piani; il fronte sud, prospiciente su una corte o un giardino, è caratterizzato da un loggiato architravato all'ultimo piano, con fornici ampi che impostano su pilastri in cotto (fig. 26a).

TA3: il numero di piani varia da due a tre, a cui talvolta si aggiunge un sottotetto di altezza ridotta; l'affaccio posteriore è su corte o giardino. Come per i tipi precedenti, il prospetto lungo la strada non mostra elementi caratterizzanti, ad eccezione, in alcuni casi, di portali di accesso alla corte retrostante. Il fronte posteriore, invece, presenta un portico al piano terra, con archi ribassati monocentrici o policentrici, raramente a tutto sesto. Il portico può essere coperto da un sistema voltato o da un solaio. Anche in questo caso può essere presente una cornice marcapiano in cotto con laterizi di punta tra il piano terra e il livello superiore (fig. 26b,c). Tale TA è databile ai secoli XVII-XVIII, epoca a cui risale il complesso edilizio di proprietà dei Fioravanti Zuanelli, ora Pittiani, a Portese⁹. Un caso particolare di questo tipo è l'edificio oggi denominato "Ex Monte di Pietà", il quale è connotato un portico sul fronte principale, da cui si accede all'interno. I fornici del portico sono qui a tutto sesto, con volte a crociera.

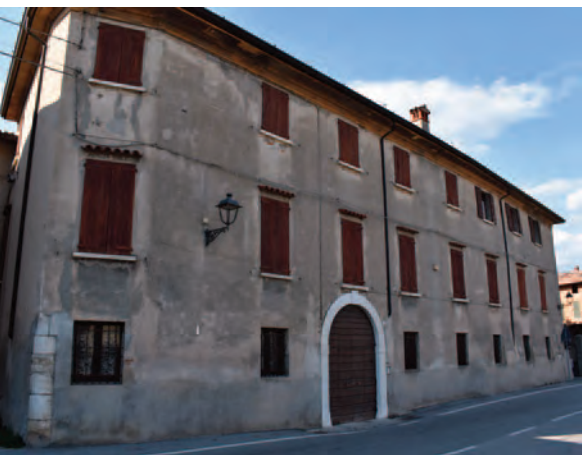
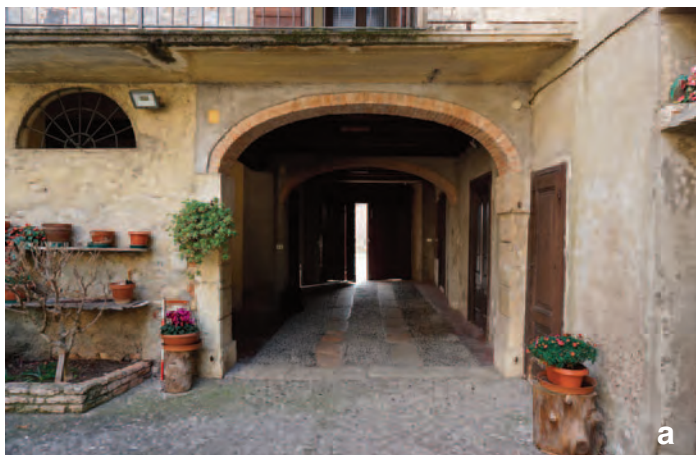
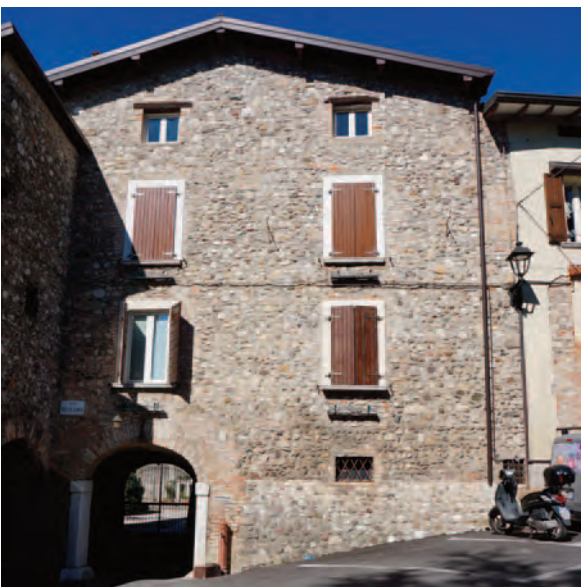
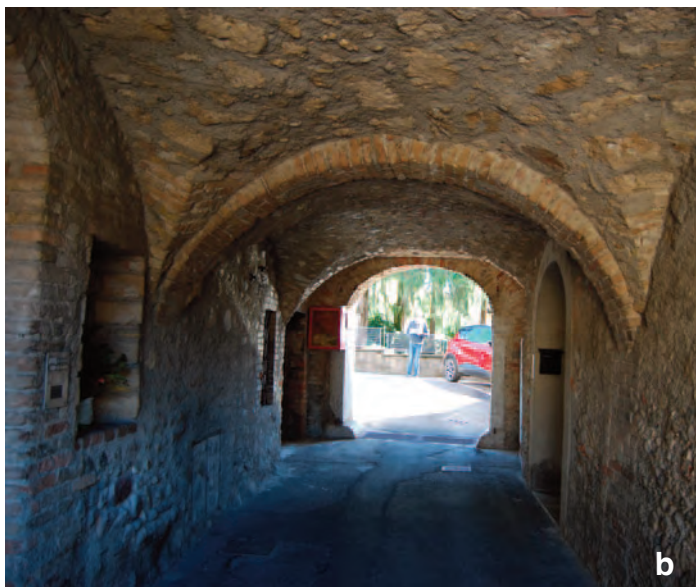
Fig. 27. Esempi del tipo TA4.1 (edifici lungo la strada che affacciano su corte posteriore, accesso da portale): a) sviluppo sul lato lungo della corte con illustrati fronte e androne per il passaggio alla corte retrostante con solaio e archi ribassati policentrici; b) sviluppo lungo il lato corto della corte con illustrati fronte e androne con volta.

TA4.1: edifici in affaccio su corti o giardini con portale e androne di accesso allo spazio retrostante l'edificio. A seconda della conformazione dell'aggregato (CE o LG), si possono collocare su un lato lungo (fig. 27a) o su uno corto dello spazio aperto (fig. 27b). Sono compresi edifici sviluppati lungo la strada, tipicamente a due o tre piani, e nella profondità del lotto, risultando bassi e stretti, su due piani, con qualche eccezione a tre livelli. L'androne può presentare un solaio o, più raramente, una struttura voltata.

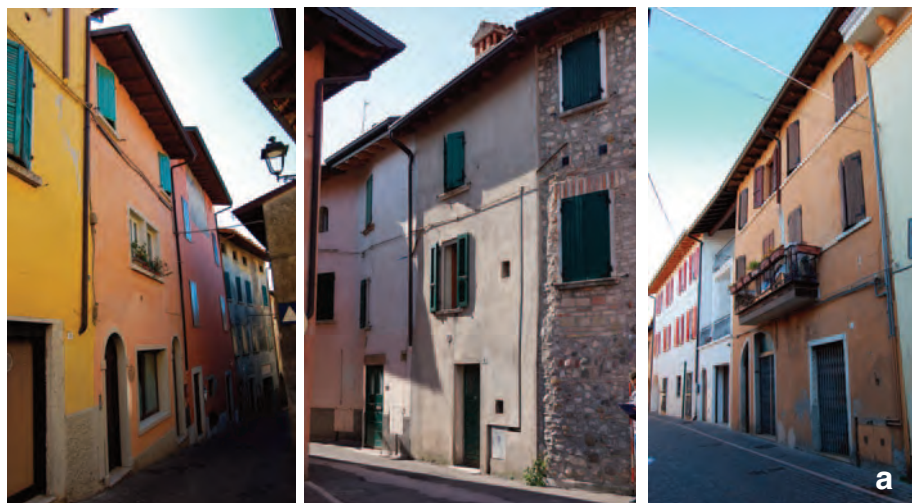
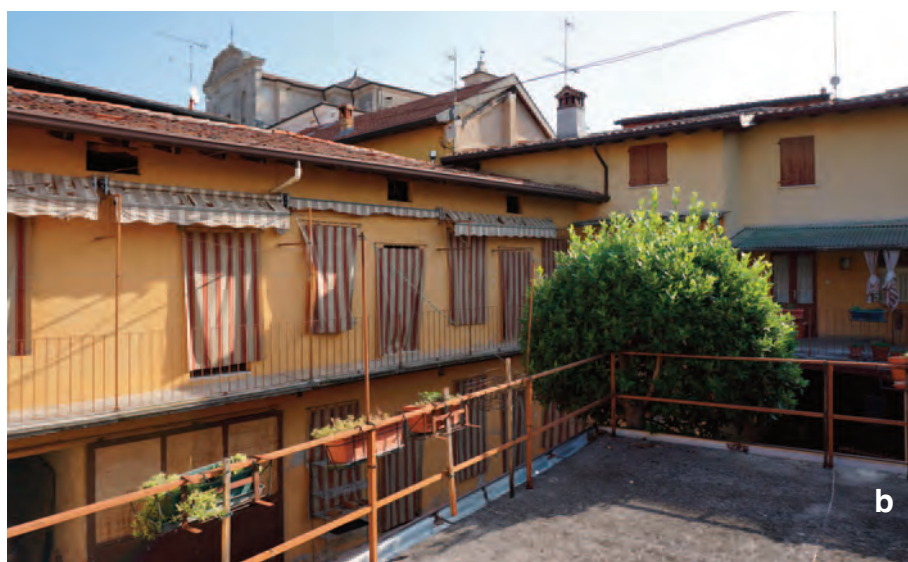
Fig. 29. Esempi del tipo a) TA4.3 (edifici a schiera lungo la strada o all'estremità di un lotto lungo e stretto); b) TA5 (edifici con ballatoio).

TA4.3: edifici a schiera sviluppati lungo la strada (in aggregati del tipo SC), senza affaccio su corte, oppure alle estremità di un lotto lungo e stretto, del tipo gotico (LG). Si elevano su tre piani e presentano una pianta rettangolare, con un fronte lungo e stretto, sviluppata o meno nella profondità del lotto (fig. 29a).

TA5: sono qui compresi gli edifici con ballatoio, sviluppati su due piani (fig. 29b).

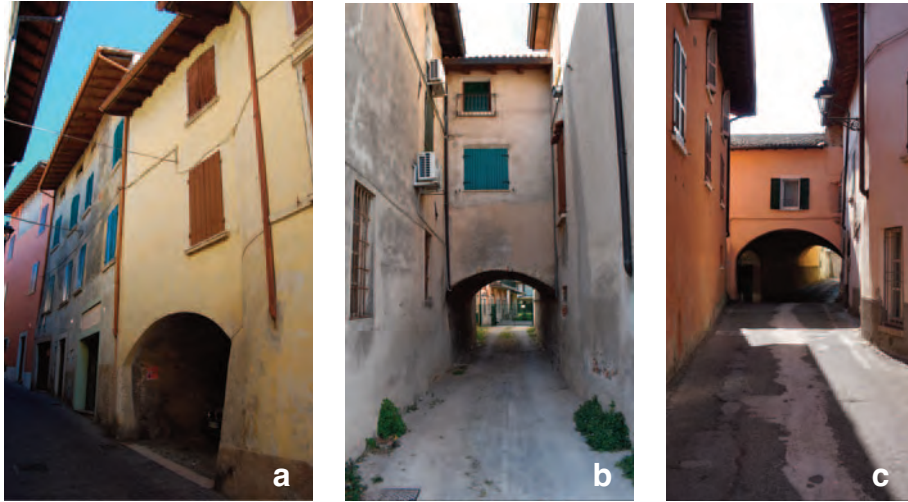
Fig. 30. Esempi del tipo TA6 (volti di sovrappasso) a) in affaccio sulla strada principale; b) su strada secondaria; c) su una via principale.

TA6: questo tipo raccoglie i volti di sovrappasso, i quali intasano i vuoti urbani collegando due edifici originariamente prospicienti per uno o due piani al di sopra dell'arco. Il fronte può affacciarsi su una strada principale, consentendo il passaggio verso una strada laterale che conduce al retro degli edifici (fig. 30a), oppure può essere arretrato rispetto alla strada, coprendo un passaggio su una strada secondaria (fig. 30b), o, ancora, può sovrappassare una via principale (fig. 30c). Gli archi sui fronti presentano una geometria ribassata monocentrica o policentrica (cfr. par. 5.1). L'andito può essere coperto da un sistema a solaio o a volta, perlopiù a botte ribassata.

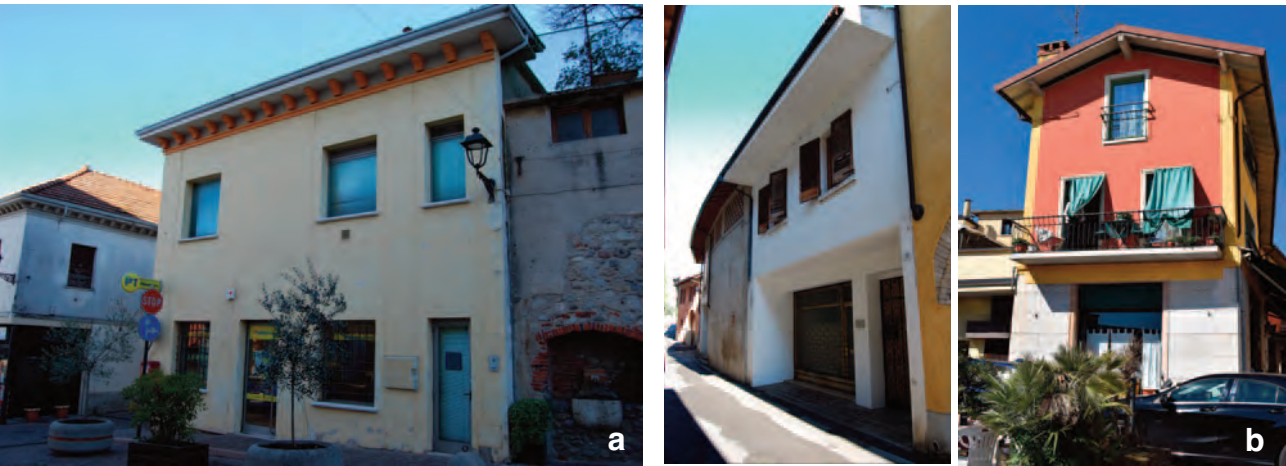
Fig. 31. Esempi del tipo a) TA7 (edifici su sedime storico ma con caratteri moderni); b) TA8 (edifici moderni).

TA7: edifici di due-tre piani che insistono su un sedime riscontrato già nelle mappe catastali storiche (cfr. Capitolo 2), ma i cui caratteri architettonici sono moderni a causa di alterazioni consistenti ai prospetti, talvolta indotte da ricostruzioni dei fronti, come nel caso degli edifici in affaccio su Via Cavour (fig. 31a). Non sono, quindi, riconducibili ad uno dei tipi fin qui presentati.

TA8: edifici moderni, realizzati tra XX e XXI secolo (fig. 31b), per i quali non è stato possibile proporre una classificazione.

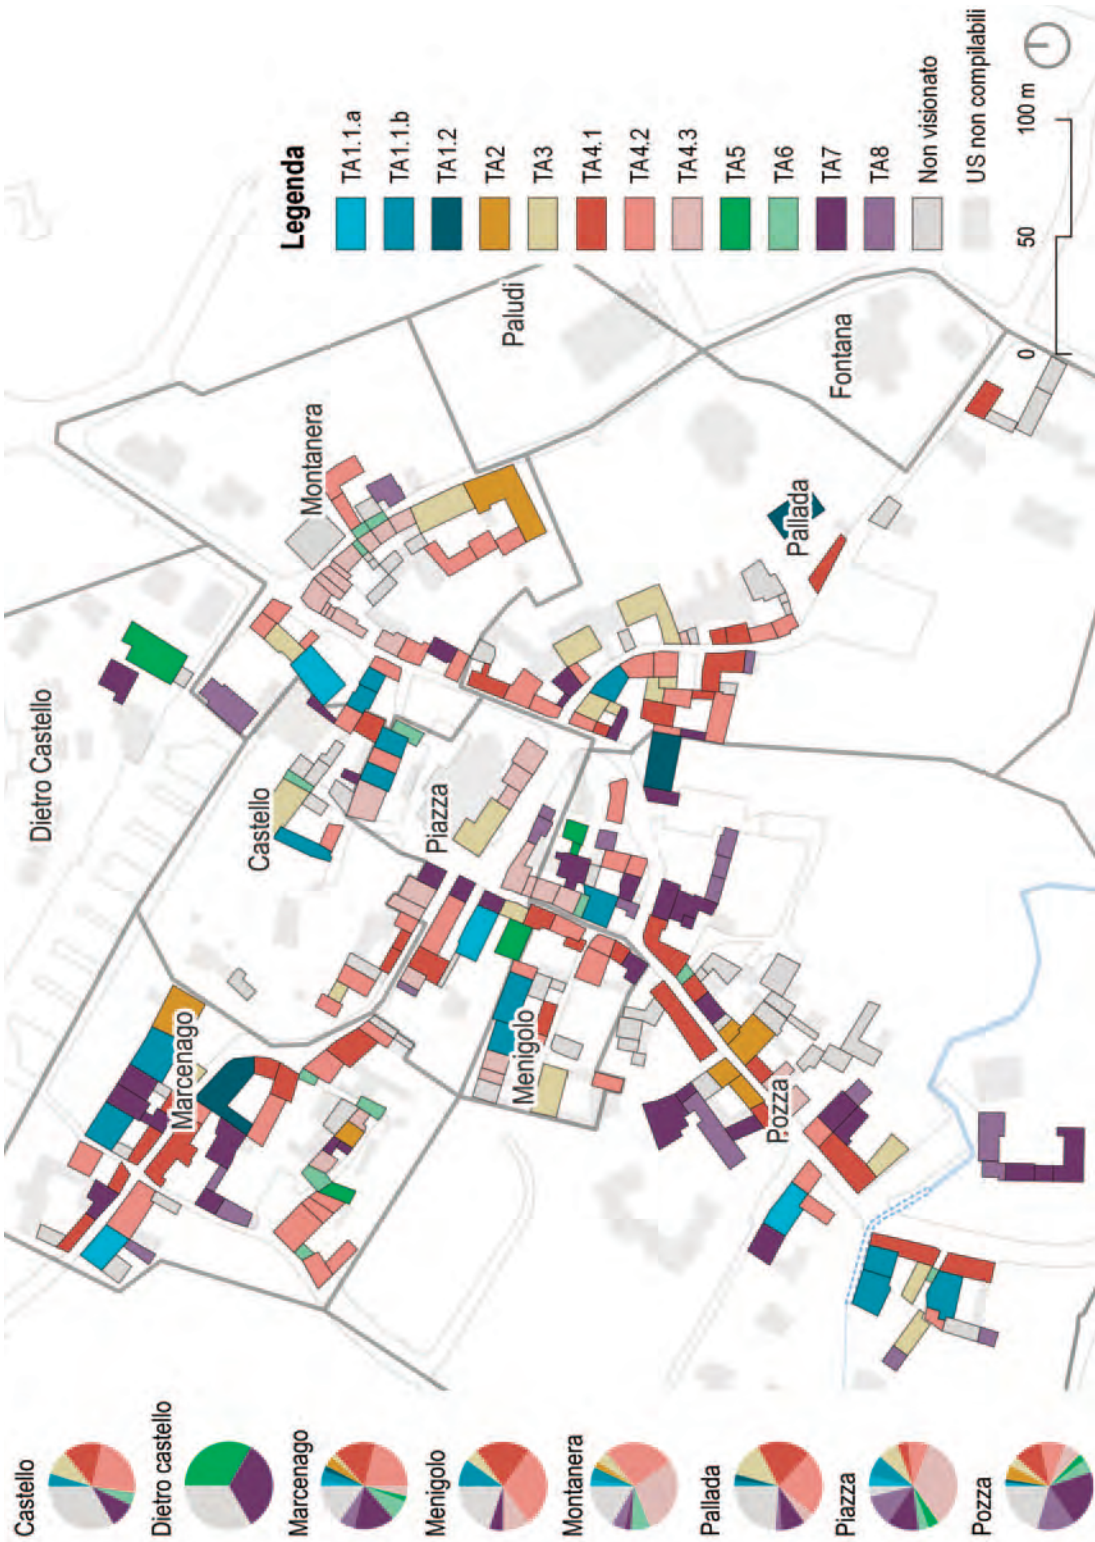
Fig. 32. Individuazione dei tipi architettonici sulla base del rapporto fra volume costruito e strada o corte e dell'organizzazione dell'elevato. I diagrammi a torta sulla sinistra riportano la frequenza dei tipi per ciascuna contrada.

Le caratteristiche distintive dei tipi riconosciuti a San Felice sono riassunte in tab. 1, mentre la mappa con la distribuzione dei tipi nel centro è riportata in fig. 32.

Dalla distribuzione dei tipi per contrada (diagrammi a torta a sinistra della fig. 32), si nota che Pozza conta il maggior numero di edifici alterati o di nuova edificazione, non infrequenti nemmeno a Marcenago e Piazza. Gli edifici con portici e logge sono più diffusi in queste due ultime aree del paese e nella contrada di Montanera, mentre in Pallada è più frequente l'edificio con portico. I volti sono maggiormente diffusi a Montanera, Marcenago e Pozza, con un paio di evidenze anche nelle contrade di Piazza e Castello. La distribuzione dei tipi sembra quindi confermare le notizie documentali che indicano le zone di Montanera, Marcenago, Pallada e Piazza come le più antiche.

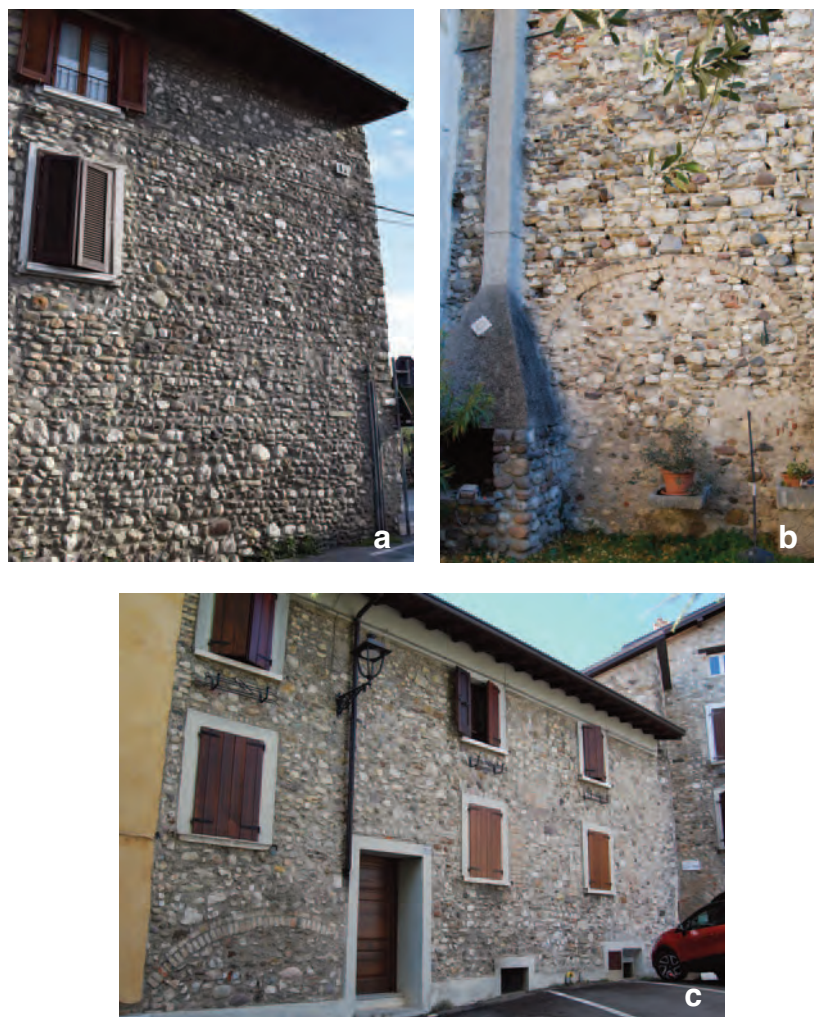
Fig. 33. Esempi di unità resistenti costituenti le murature degli edifici nel centro di San Felice del Benaco: a) ciottoli; b) ciottoli e mattoni; c) pietrame.

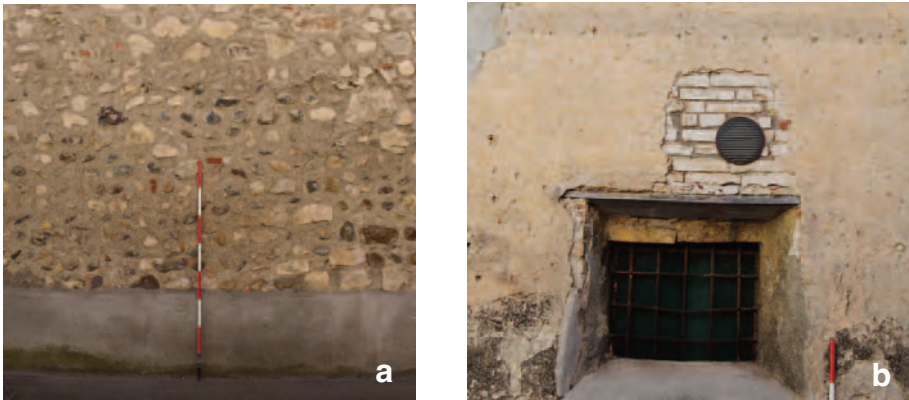
Fig. 38. Interventi strutturali sulle murature: a) ristilatura dei giunti; b) scuci-cuci in laterizi pieni.

Prevale (fig. 37) la ristilatura (14%) (fig. 38a), in quanto si tratta di un intervento che, con relativa semplicità, consente di ripristinare la malta degradata dal tempo e dall'azione degli agenti atmosferici, seguita da intonaco cementizio a forte spessore (5%). Interventi di sopraelevazione in mattoni, scuci-cuci (fig. 38b) e sostituzione di setti interni o perimetrali sono più marginali interessando ciascuno l'1% delle USTR. Per il 18% non sono registrati interventi, mentre per la maggior parte delle USTR (61%) non è stato possibile stabilire se ci siano stati o meno interventi. Le contrade caratterizzate dal maggior numero di interventi sono quelle di Pozza e Marcenago, con 22 e 18 USTR interessate (pari all'8% e 6% delle USTR del centro storico) e, in proporzione, rappresentano, rispettivamente, il 28% e 35% delle USTR appartenenti alla relativa contrada. Le altre contrade contano un numero minore di interventi e per ciascuna di esse il numero di USTR interessate non supera il 20%. Gli interventi di ristilatura si concentrano nelle contrade di Pozza e, specialmente, di Marcenago, rappresentando il 55% e 89% degli interventi di queste contrade.

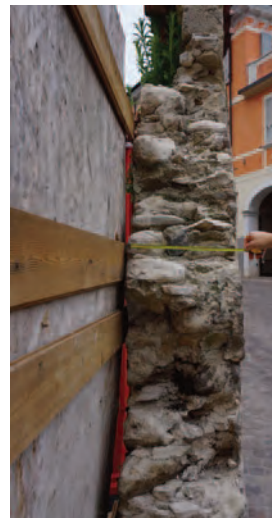
Fig. 39. Sezione tipo delle murature tradizionali a San Felice (Via XX Settembre).

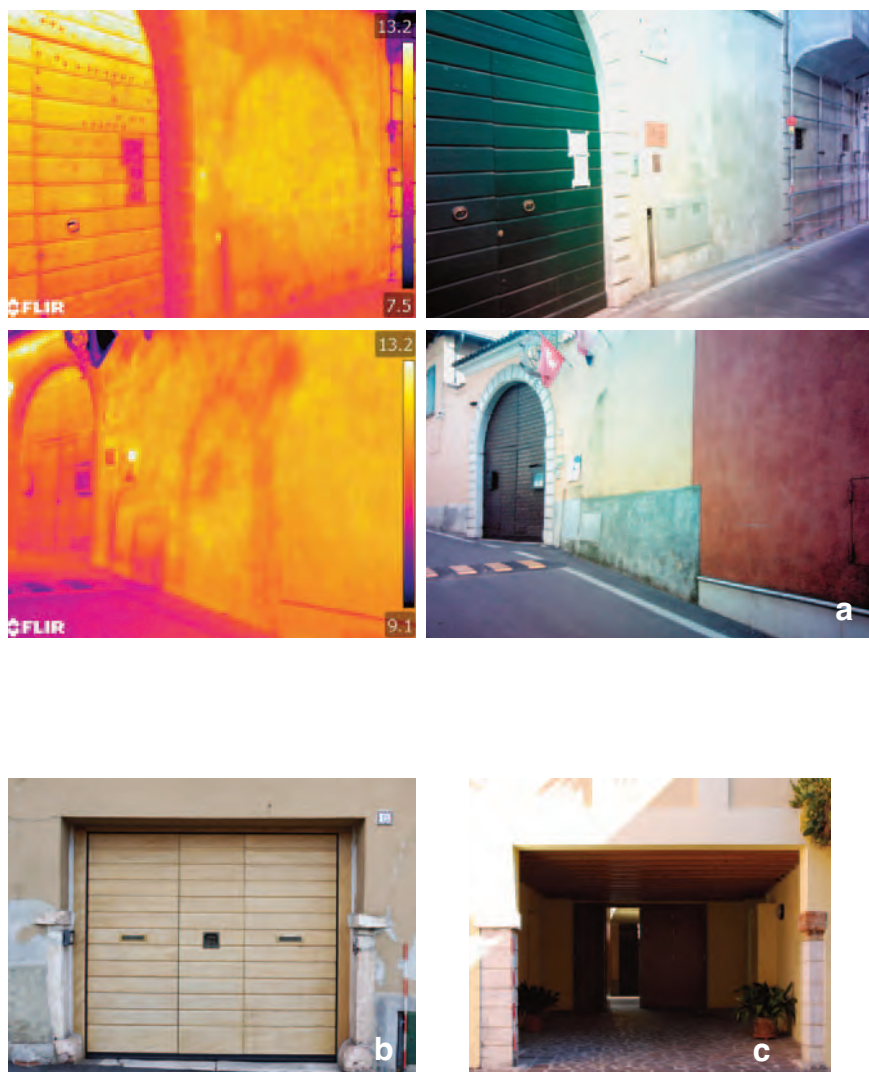
Fig. 41. Esempi di portali: a) tamponati e nascosti sotto all'intonaco rilevati mediante la termocamera (immagini nello spettro dell'infrarosso a sinistra, del visibile a destra in Via Marconi; portali riconvertiti in aperture architravate dopo la rimozione dell'arco originale in: b) Via Marconi, c) Via Cavour.
