DOCUMENTARE SAN FELICE DEL BENACO: UN ARCHIVIO DIGITALE DELL'ARCHITETTURA E DEGLI INTERVENTI ANTISISMICI STORICI

Luca Sbrogiò, Ylenia Saretta

Quaderni dell'Archivio di Comunità di San Felice del Benaco 4

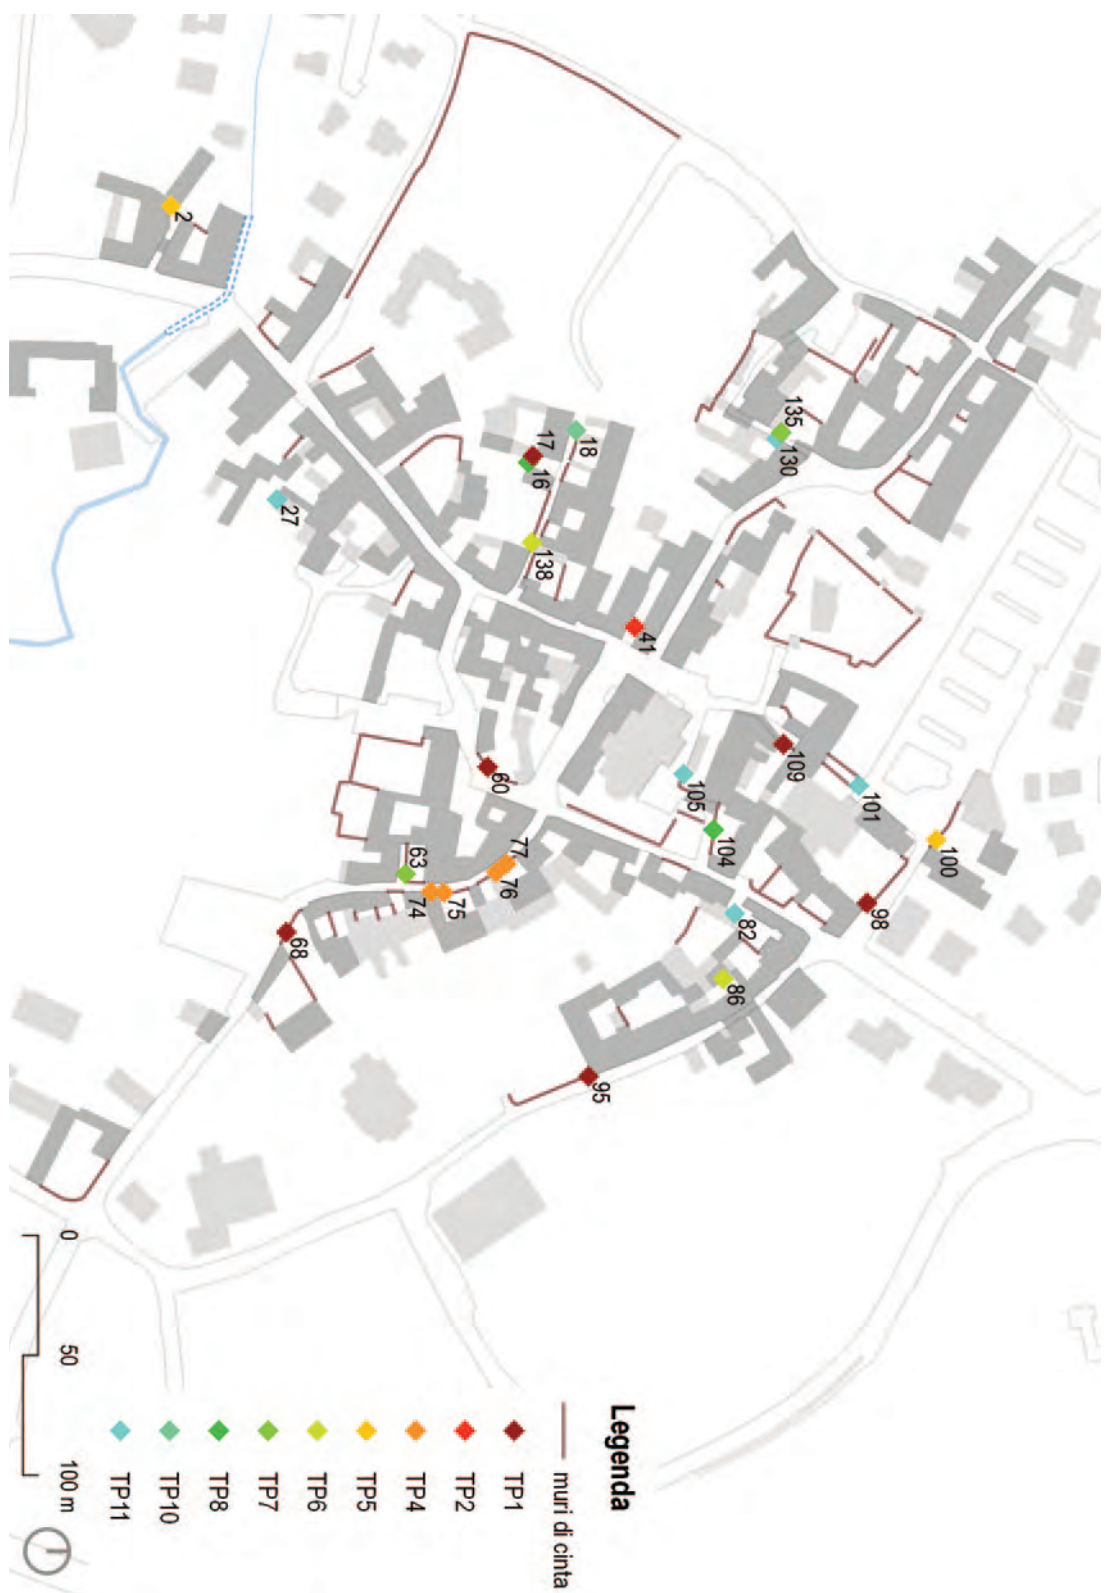
Fig. 43. Localizzazione dei portali su muri di cinta: il numero riporta il codice identificativo dell'elemento, mentre i colori rappresentano il tipo legato alle caratteristiche geometriche e materiche di ogni portale (cfr. Tab. 3 e 4).

Le fig. 42, 43 e 44 mostrano la posizione dei portali, mentre le tab. 3 e 4 ne riassumono le caratteristiche, anche mediante immagini esemplificative. La tab. 5 riporta la caratterizzazione dimensionale dei portali individuati per tipo.

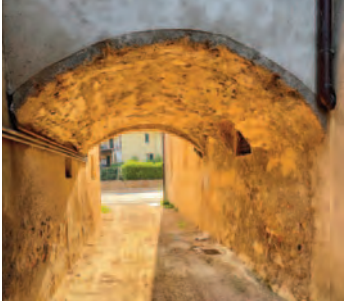
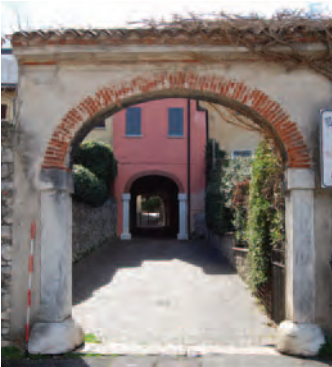
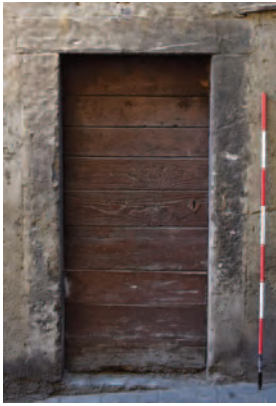
Tab. 3. Caratteristiche dei tipi di portale (TP) archiviati con immagine esemplificativa; nell'ultima colonna sono identificati i portali appartenenti al tipo raggruppati per pareti d'ambito, muri di cinta e volti, tra parentesi l'USTR su cui insistono e in grassetto il portale riportato nell'immagine. Per i codici ID PORTALE cfr. le fig. 42, 43 e 44, per USTR cfr. fig. 2.

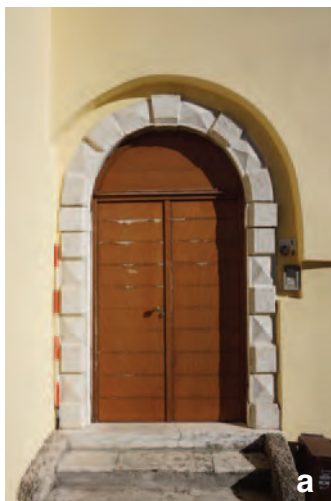
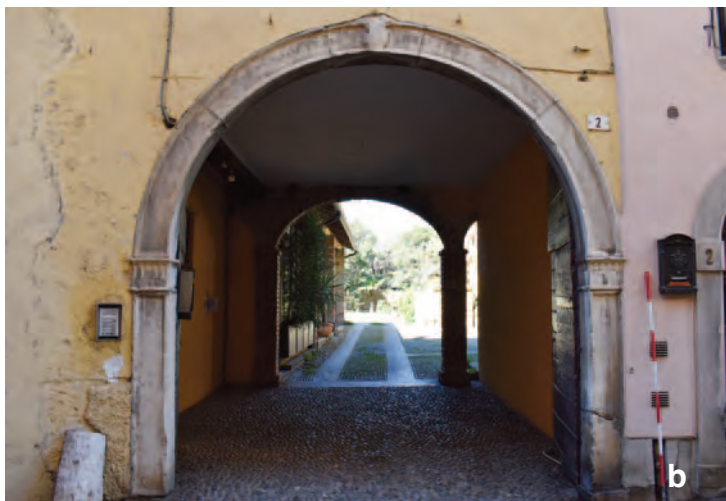
Fig. 45. Viste di a) Portale P 125 (del tipo TP2) in Via Fontanavecchia con ghiera e piedritti lapidei lavorati a falsi conci a bugnato semplice e diamantato alternati; b) portale P 37 (del tipo TP4) in Via Garibaldi con ghiera e piedritti in conci modanati e indicatore cronologico sul concio di chiave.

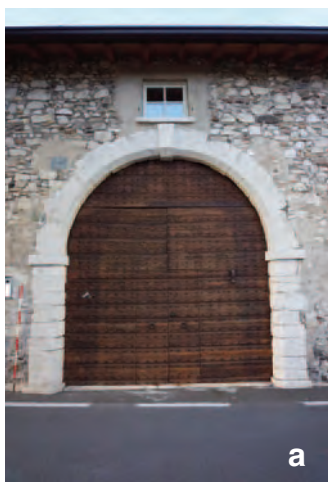
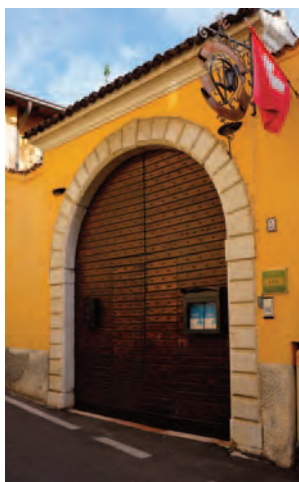
Fig. 46. Portali del tipo TP4 in Via Marconi: a) P 69 con ghiera e piedritti composti da conci singoli; b) P 77 con ghiera e piedritti composti da conci grandi lavorati a finto bugnato e incisione dell'anno 1669 in chiave.

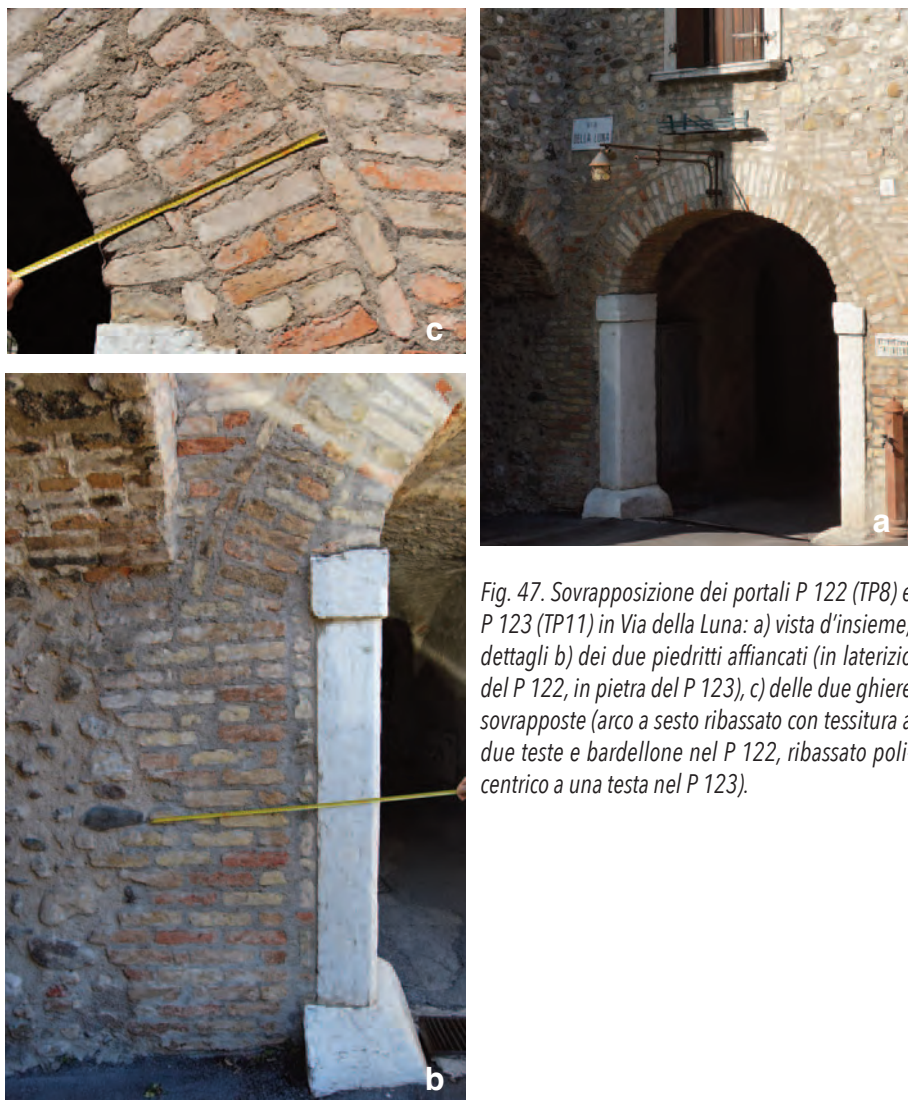
Fig. 47. Sovrapposizione dei portali P 122 (TP8) e P 123 (TP11) in Via della Luna: a) vista d'insieme; dettagli b) dei due piedritti affiancati (in laterizio del P 122, in pietra del P 123), c) delle due ghiere sovrapposte (arco a sesto ribassato con tessitura a due teste e bardellone nel P 122, ribassato policentrico a una testa nel P 123).

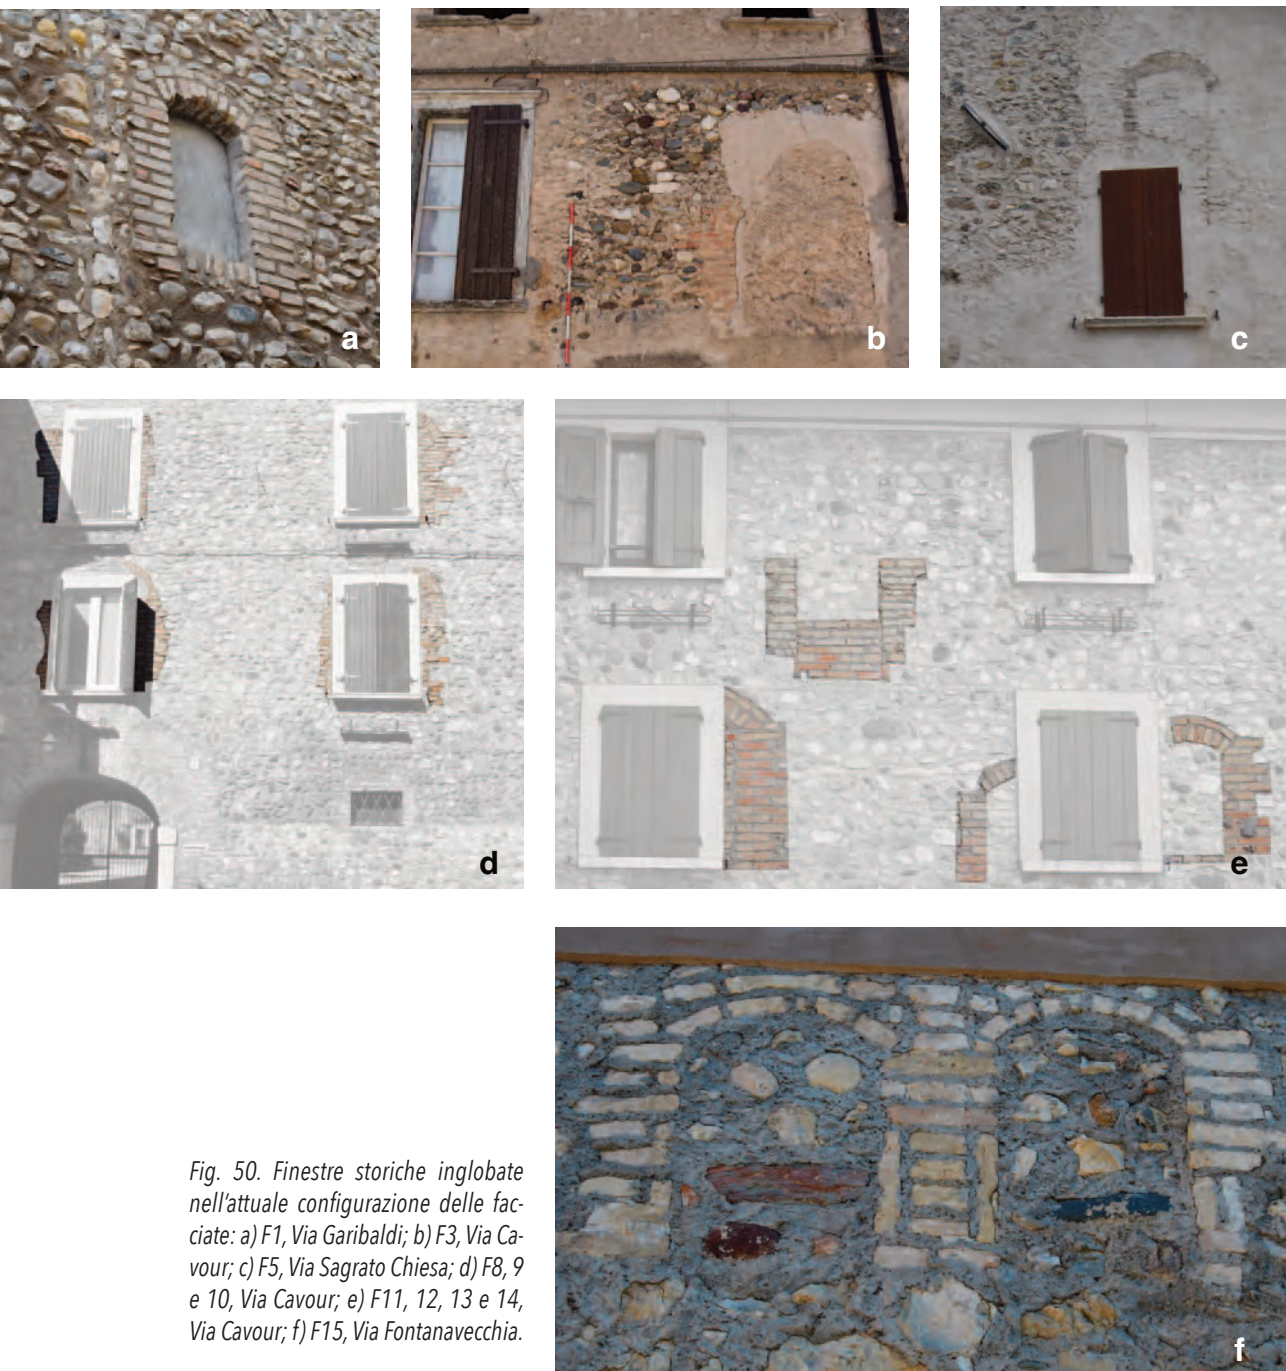
Fig. 50. Finestre storiche inglobate nell'attuale configurazione delle facciate: a) F1, Via Garibaldi; b) F3, Via Cavour; c) F5, Via Sagrato Chiesa; d) F8, 9 e 10, Via Cavour; e) F11, 12, 13 e 14, Via Cavour; f) F15, Via Fontanavecchia.

significativi mentre la fig. 51 localizza le finestre nel tessuto del capoluogo. In contrada Pozza, la finestrella presente sul prospetto orientale dell'USTR 32 consente di datare un edificio completamente intonato sul fronte lungo la Via Garibaldi; si tratta di una piccola apertura archivolata a sesto ribassato, ghiera in mattoni pieni e bardellone, possibilmente risalente al XV secolo per la fattura. Nella zona di Piazza, rimangono tracce di una ghiera d'arco e di una spalla sul fronte in affaccio su Via Cavour nell'USTR 100, così come sul volto in Via Romana (USTR 282): nel primo caso si può leggere una forma ad arco a tutto sesto, ribassato nel secondo, entrambi con bardellone. Una traccia è rimasta in contrada Montanera (USTR 243), mentre vari esempi si riscontrano in Marcenago, negli edifici adiacenti al volto che immette in Via della Luna. Tre tracce di finestre con arco ribassato a spigolo vivo e bardellone, anch'esse tipiche del XV secolo, sono visibili sulla facciata principale dell'USTR 342, in corrispondenza delle attuali finestre dei piani primo e secondo. Lo stesso avviene nell'USTR 349, dove però le quattro aperture sono state realizzate in periodi differenti, come è ipotizzabile in base alla mutua posizione e all'uso di mattoni diversi per colore e dimensioni. Interessanti, infine, le finestrelle binate nell'USTR 372, lungo Via Fontanavечchia, anch'esse del XV secolo.

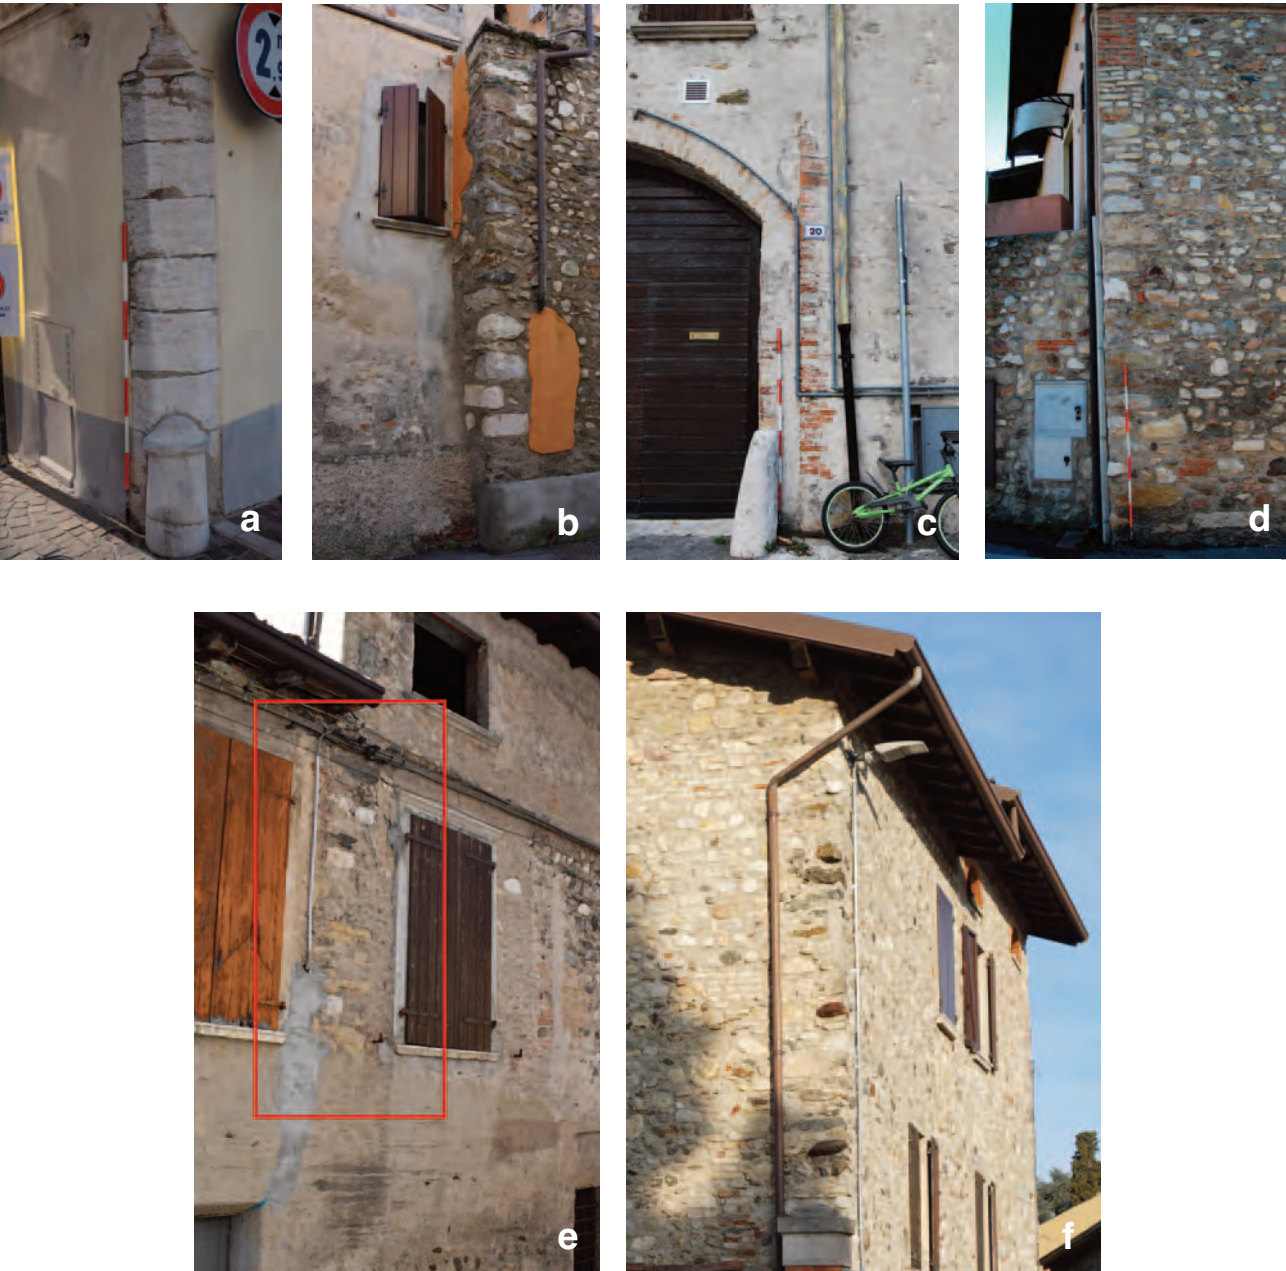
Fig. 52. Esempi di cantonali realizzati con diversi materiali: a) Botticino, elemento C 12 all'incrocio tra Via Marconi e Via XX Settembre; b) Botticino misto ad altri tipi, C 8 in Via Garibaldi; c) laterizi, C 22 in Via Mazzini; d) Botticino, tufo calcareo e laterizi, C 26 in Via Cavour; e) medolo, C 11 in Via Cavour; f) ciottoli di lago spaccati, C 17 in Via Marconi.

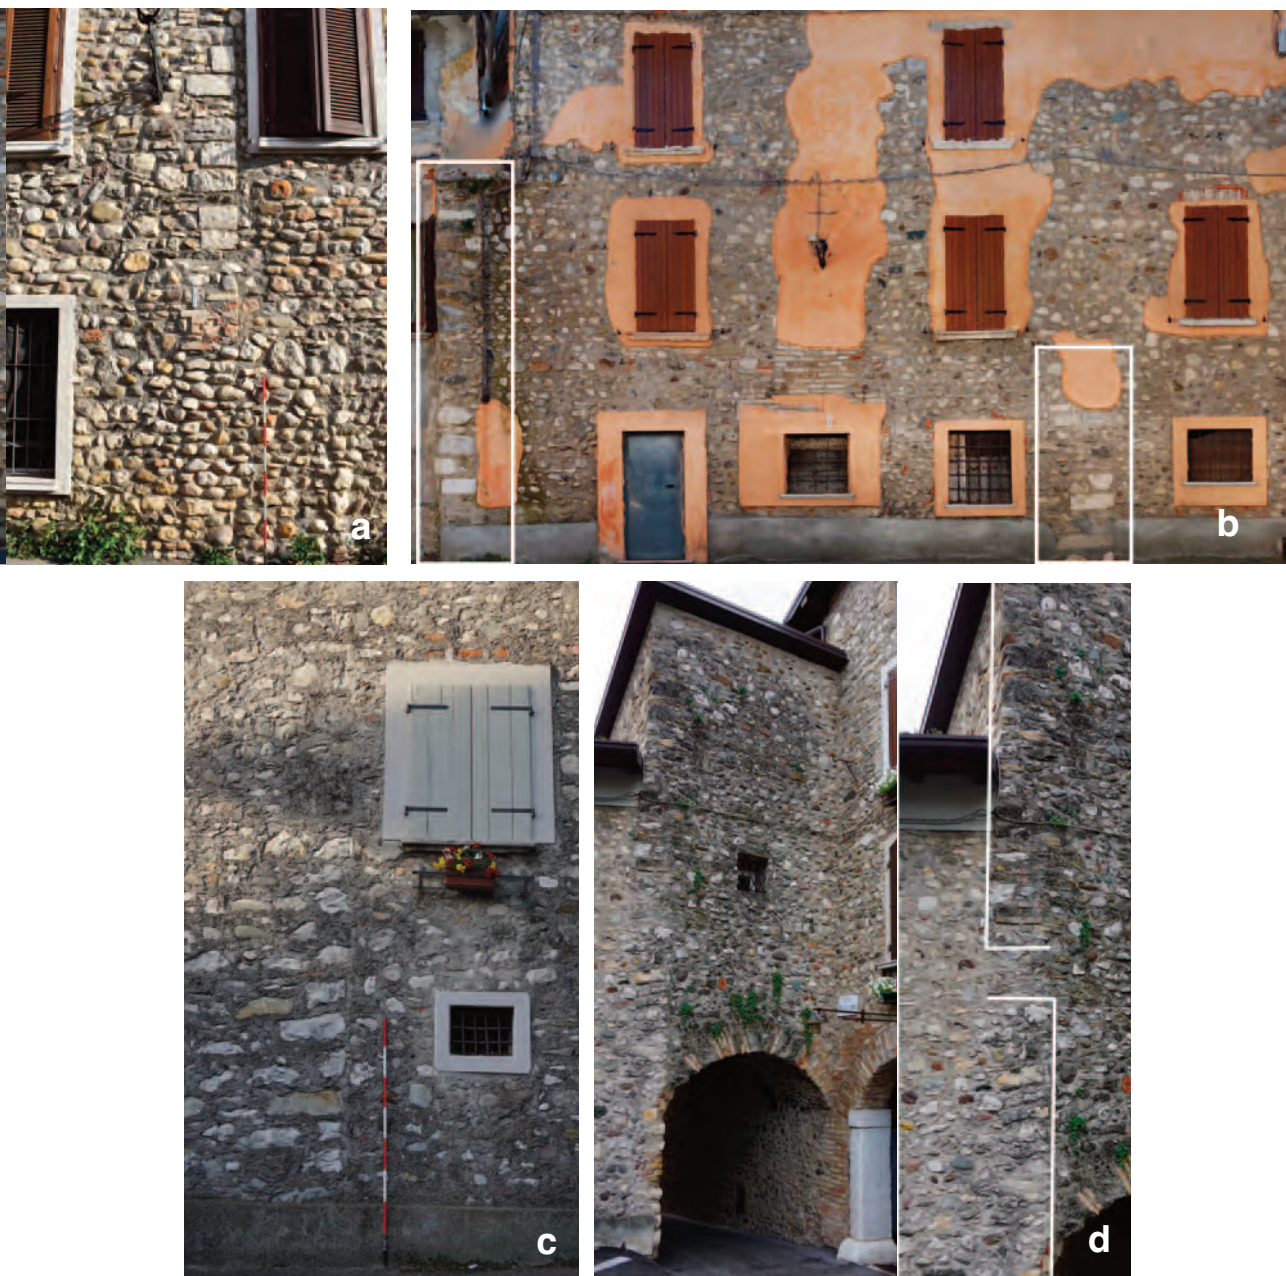
Fig. 53. Esempi di cantonali inglobati nella tessitura muraria: elementi a) C 5; b) C 8 e C 9 riquadrati in bianco (Via Garibaldi); c) C 18 in Via Marconi; d) vista e dettaglio del C 31 con innesto del volto di Via della Luna sopra all'edificio preesistente di sinistra.

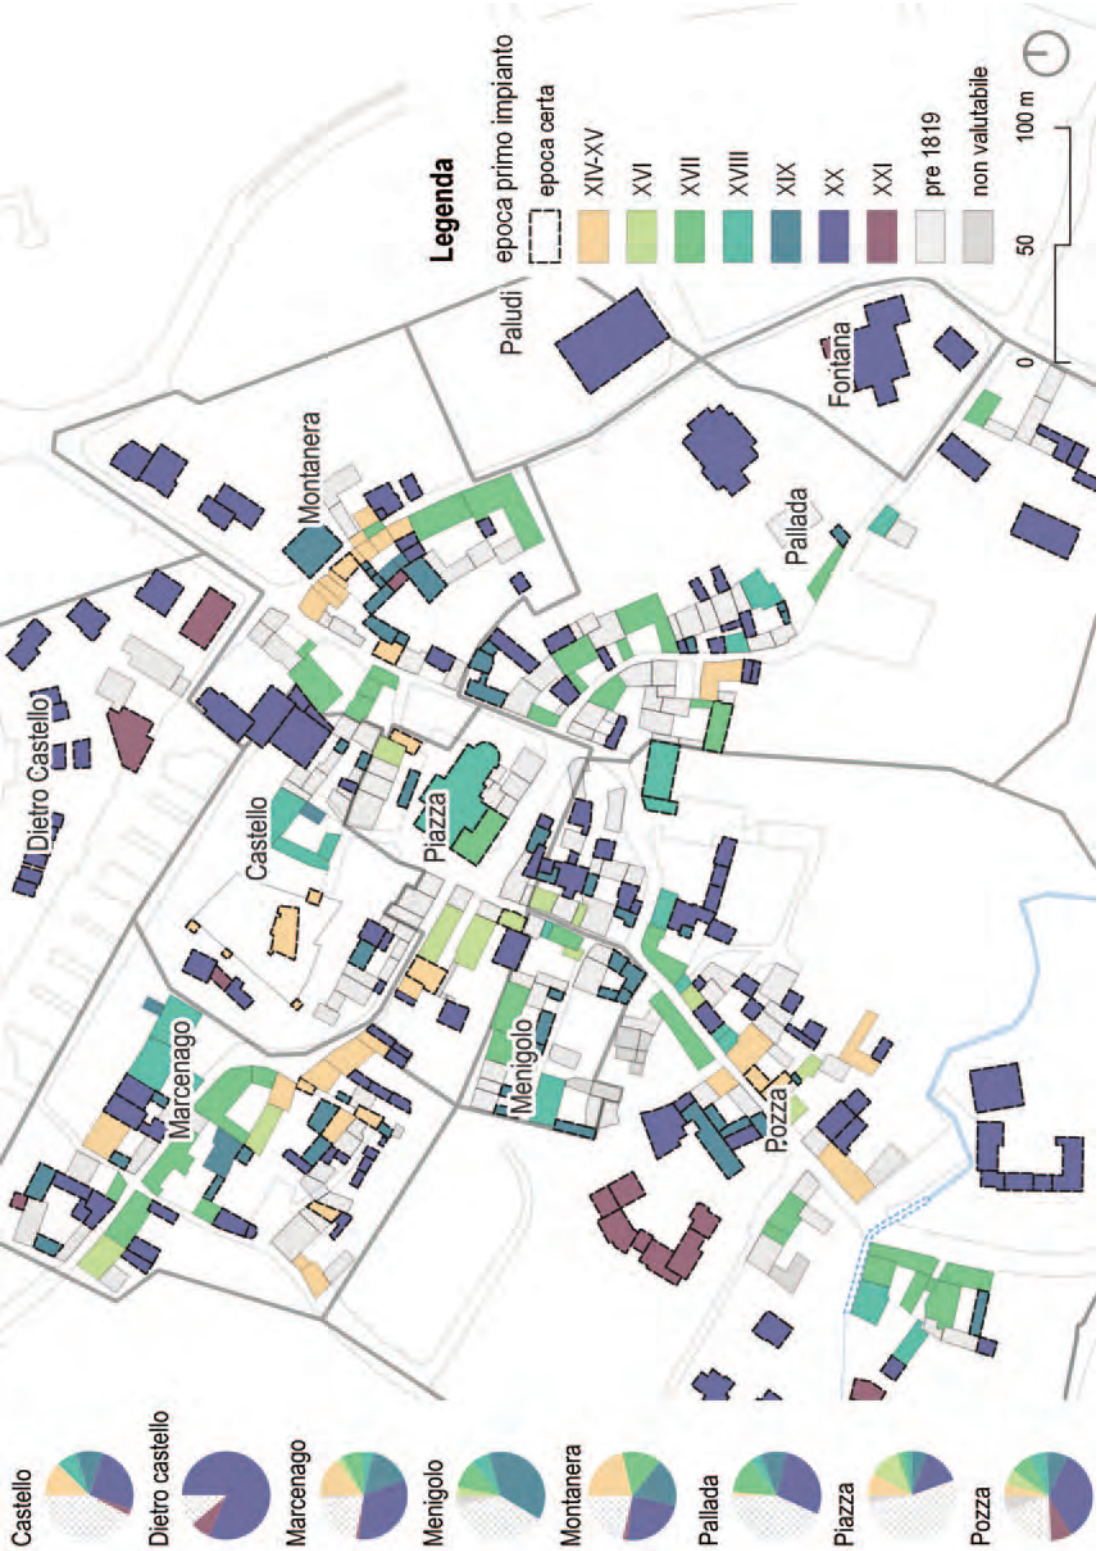
Fig. 54. Ipotesi di datazione di primo impianto (approssimata al secolo) degli edifici nel centro storico di San Felice; Sono riquadrati con linea tratteggiata gli edifici di cui la datazione è certa. I diagrammi a torta sulla sinistra riportano la frequenza delle epoche per contrada. Gli edifici indicati come "pre 1819" sono stati individuati nella mappa catastale corrispondente, ma non è stato possibile attribuire una datazione più precisa.

Ricomponendo in un unico quadro le evidenze storiche, formali e tecnologiche sin qui raccolte, è possibile proporre una datazione di massima (approssimata al secolo) per buona parte degli edifici nel centro storico di San Felice del Benaco (fig. 54). In questo caso sono stati riportati nella mappa anche gli edifici non analizzati, poiché il dato era ugualmente disponibile da altre fonti, portando il computo totale a 467 USTR. In particolare, sono state confrontate le mappe catastali (1819, 1852 e 1898) e le ortofoto (1975 e successive) per identificare gli edifici realizzati nei secoli XIX e XX, mentre per edificazioni precedenti all'Ottocento, oltre a far riferimento agli esiti delle ricerche già pubblicate in questa collana⁸, sono stati considerati tre criteri datanti:

L'epoca attribuita agli elementi architettonici è stata adottata anche come datazione di massima dell'intero edificio, sebbene si tratti solamente di una prima ipotesi che ricerche più dettagliate potranno confermare; la presenza di intonaci coprenti stesi di recente potrebbe nascondere murature più antiche. Si è, inoltre, fatto riferimento all'epoca di primo impianto, nonostante in molti casi gli interventi abbiano alterato completamente i caratteri costruttivi originali o abbiano impedito o limitato la lettura dei rapporti stratigrafici interni

Dai diagrammi a torta in fig. 54 e dalla fig. 55 si nota che le zone più edificate nel XIV-XV erano Castello, Marcenago e Montanera, con qualche edificio anche in località Pozza e Pallada. Ciò sembra confermare che alla fine del XV secolo iniziava a consolidarsi la struttura urbana attuale, già esistendo la maggior parte delle contrade. Nel XVI secolo, il tessuto urbano inizia ad estendersi nell'area di Piazza, mentre nei secoli successivi vengono completati gli insediamenti lungo le direttrici stradali del paese. Fino all'Ottocento, quando sul tessuto urbano si inizia ad intervenire anche con demolizione (cfr. Capitolo 6), la crescita dell'abitato avviene prevalentemente per aggiunta di nuovi corpi di fabbrica a quelli esistenti, che vengono progressivamente ristrutturati e assimilati nel tessuto urbano. In particolare, nel Seicento in Montanera e Pallada sono edificati circa un sesto degli edifici lì collocati e nelle stesse aree, assieme a Menigolo, molti edifici vengono realizzati anche nel corso dell'Ottocento.

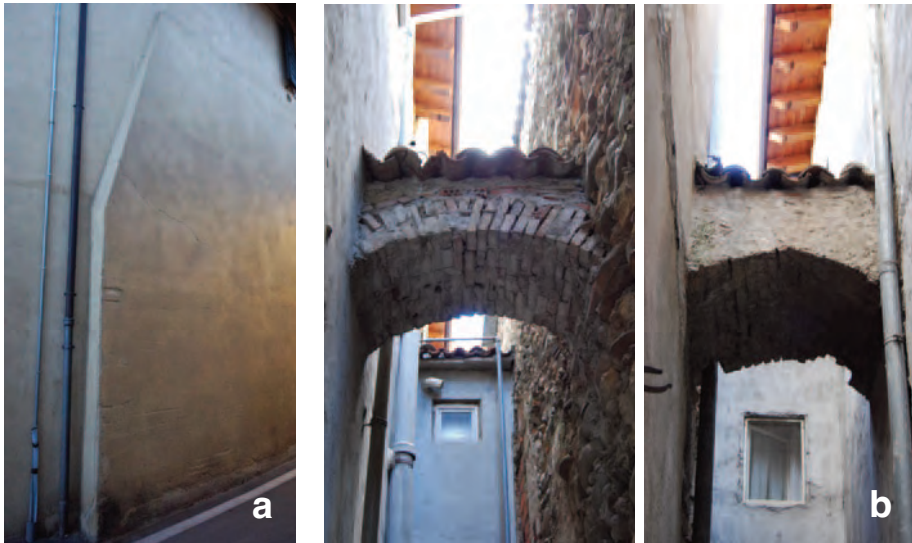
Fig. 61. Esempi di a) Ringrosso murario RM 1 in Via Marconi; b) archi di sbadacchio all'interno di un edificio in Via Cavour.

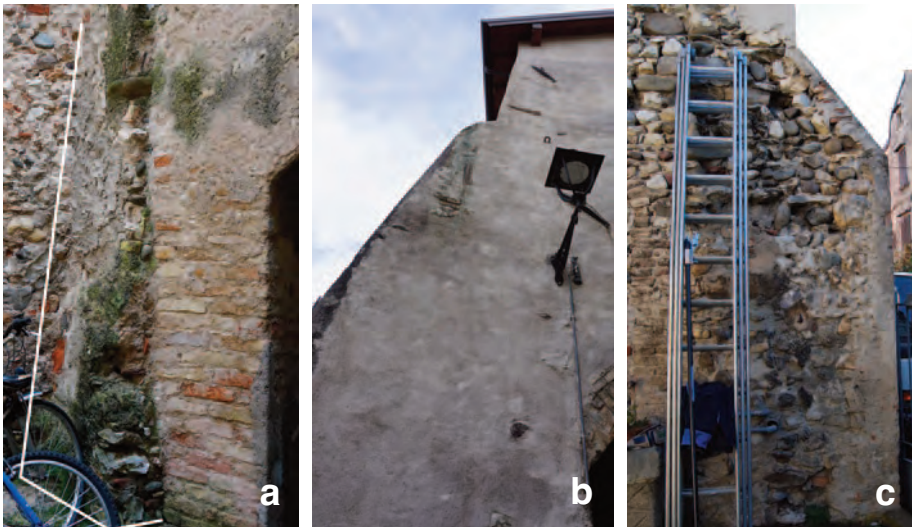
Fig. 62. Esempi di contrafforti: a) CONTR 1 in pietrame addossato alla parete (Via Garibaldi); b) CONTR 8 misto in pietra e mattoni addossato alla parete (volto di Via Romana); c) CONTR 6 in ciottoli in fase con la muratura (Via Zanardelli).

I contrafforti osservati, per la maggior parte, sono intonacati, rendendo difficoltosa la valutazione del materiale costituente, il rapporto stratigrafico con l'edificio sul quale insistono e il relativo grado di ammorsamento. Il riconoscimento del rapporto stratigrafico, come per i tiranti, consente di stabilire un nesso di contemporaneità o posteriorità all'edificio e, conseguentemente, l'efficacia, poiché tanto più la muratura del contrafforte è ingranata al muro d'ambito, tanto maggiore sarà la collaborazione strutturale in fase sismica. I contrafforti dei quali è stato possibile vedere l'interfaccia con la parete sono cinque, di cui quattro privi di ammorsamento e in semplice appoggio sulla muratura, quindi posteriori alla costruzione dell'edificio; uno, invece, è in fase con la parete d'ambito (fig. 62).

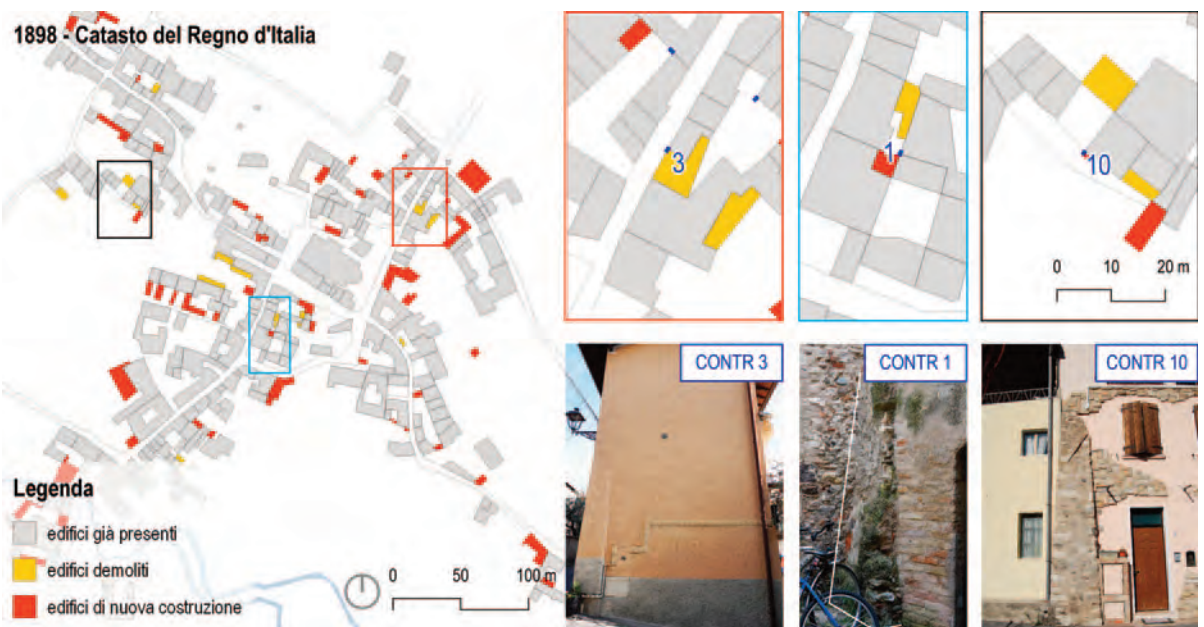
Fig. 64. Mappatura delle relazioni tra presidi e trasformazioni urbane, epoca tra il 1852 e il 1898: contrafforti CONTR 3 su edificio demolito in Via Zanardelli, CONTR 1 su edificio aggiunto dietro a Via Garibaldi, CONTR 10 forse costruito in questo periodo in Via della Luna.

- CONTR 3 a ridosso dell'USTR 220 in Via Zanardelli coincide con la demolizione, tra il 1852 e il 1898, di un edificio che originariamente chiudeva l'attuale vuoto urbano (fig. 64). Non è noto il motivo della demolizione, ma non si può escludere il danno a seguito del sisma del 1892; sono comunque necessari ulteriori approfondimenti.

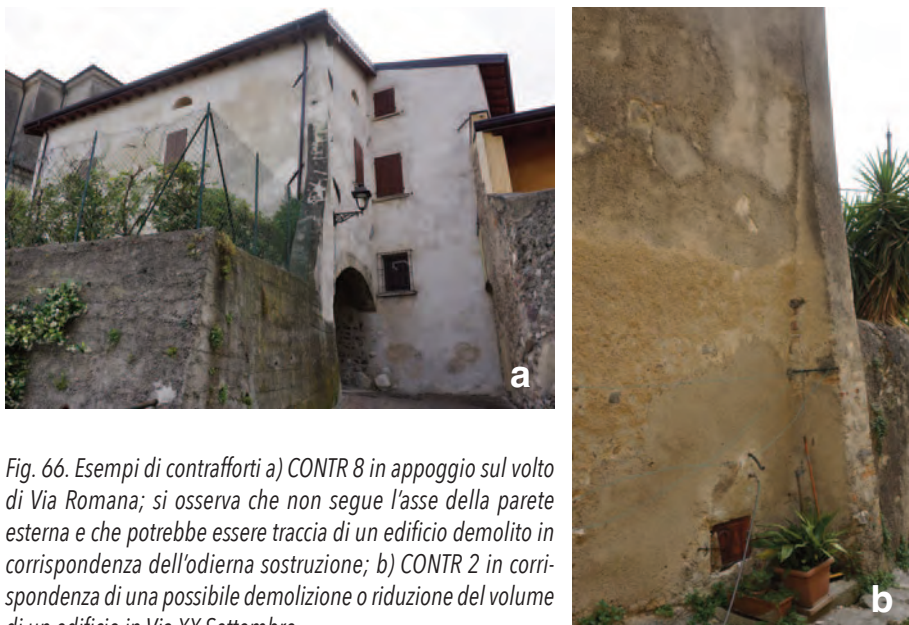
Fig. 66. Esempi di contrafforti a) CONTR 8 in appoggio sul volto di Via Romana; si osserva che non segue l'asse della parete esterna e che potrebbe essere traccia di un edificio demolito in corrispondenza dell'odierna costruzione; b) CONTR 2 in corrispondenza di una possibile demolizione o riduzione del volume di un edificio in Via XX Settembre.

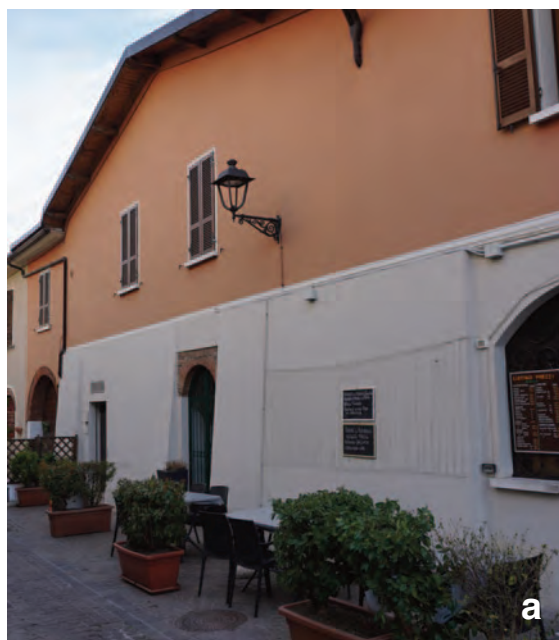
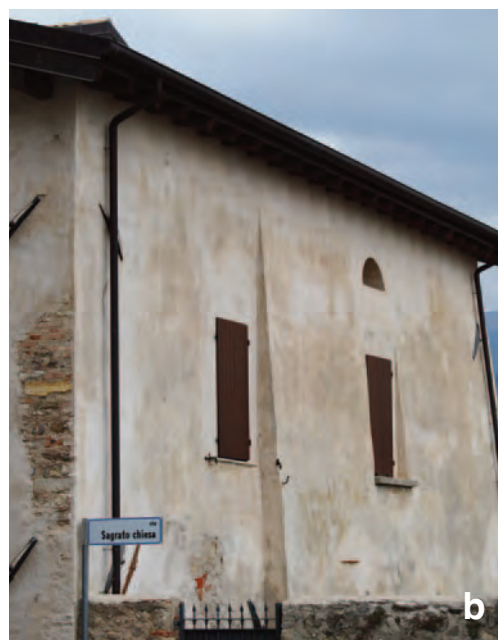
Fig. 68. Esempi di muri a scarpa aggiunti: a) MS 10, 11 e 12 (Via Zanardelli); b) MS 17 sulla parete orientale del volto in Via Romana.

- MS 9 (USTR 156), 10, 11, 12 (USTR 208, fig. 68a) e 17 (USTR 282, volto di sovrappasso in Via Romana, fig. 68b) sono stati sicuramente aggiunti dopo il primo impianto dell'edificio, poiché il davanzale delle finestre non è prolungato nello spessore del presidio. Nel caso dei MS 9 e 17 sono presenti catene metalliche (il rapporto stratigrafico con la parete non è definibile) che assicurano un più efficace accoppiamento tra la scarpa e la parete d'ambito. I tre edifici sono tutti sicuramente esistenti al 1819, ma la presenza dell'intonaco non consente di stabilire la fattura dei presidi e avanzare un'ipotesi sull'epoca di costruzione.

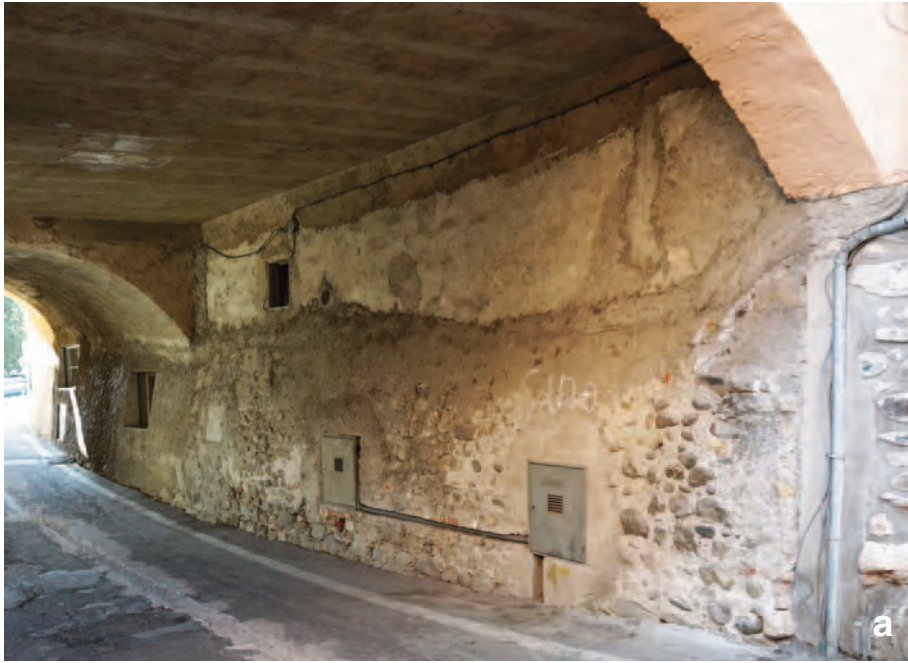
Fig. 69. Muri a scarpa su pareti di imposta di volti: a) MS 13 e b) dettaglio della tecnica muraria (Via Mazzini); c) MS 18 sul muro di imposta del volto di Via Romana.

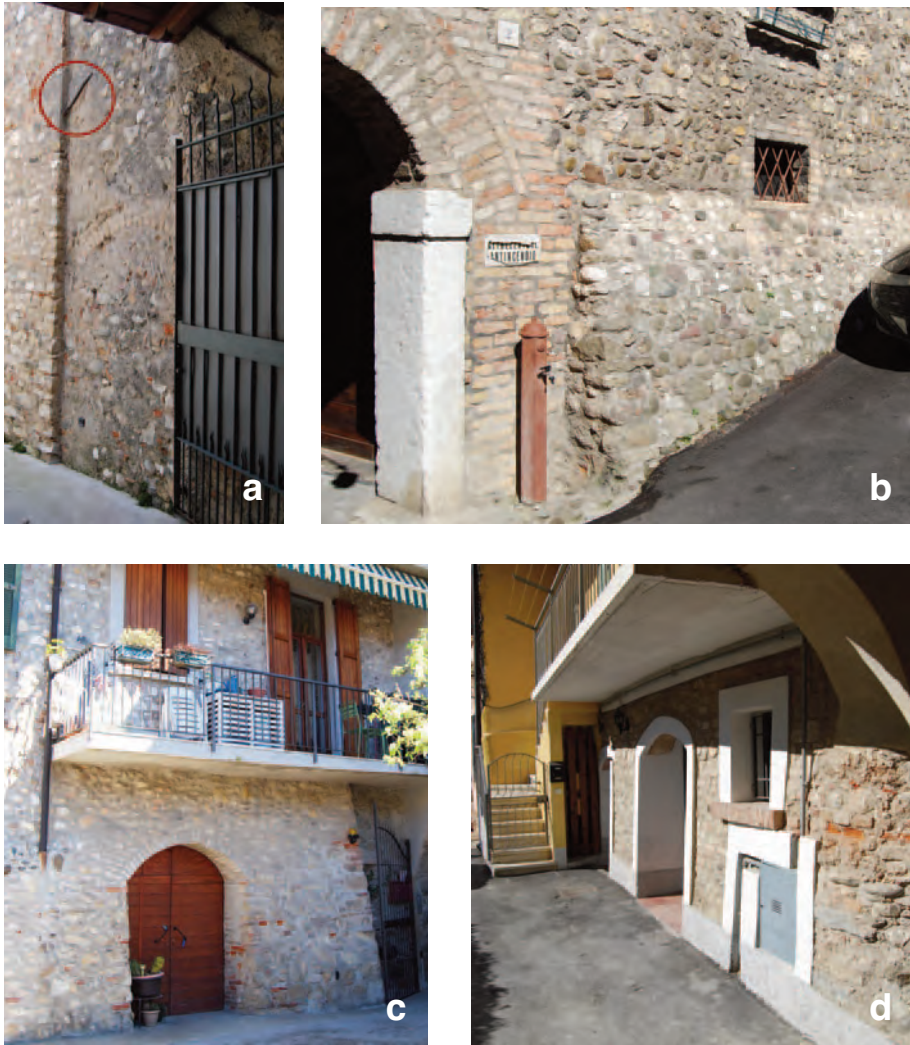
Fig. 70. a) Muri a scarpa MS 15, il quale copre un capochiave e presenta tessitura con conci sbozzati (Via Mazzini); b) MS 20 in appoggio e con tecnica muraria in ciottoli (Via Cavour); c) MS 21 in appoggio e con muratura in pietrame (Via Cavour); d) MS 22 (Via della Luna).

- MS 15: tale presidio presenta un aggetto ridotto rispetto alla parete d'ambito; la tecnica muraria è in pietra a spacco con qualche inserto in laterizio e una tessitura a corsi sub-orizzontali (fig. 70a). Si addossa alla parete ed è stato realizzato sopra al capochiave di un tirante, elementi che permettono di ritenerlo successivo all'impianto originale dell'edificio.

- MS 20 insiste su un edificio datato al XV secolo, ma si osserva che il presidio è in appoggio; la tecnica muraria è comunque tradizionale, sebbene differente rispetto a quella della parete d'ambito per apparecchiatura e dimensione dei ciottoli (fig. 70b). È difficile ipotizzare una datazione.

- MS 21: si addossa ad un edificio datato al XVI secolo; la muratura è in pietrame a spacco di dimensioni maggiori alla base rispetto alla parte alta, che termina in corrispondenza del terrazzino (fig. 70c).
